## Hrad DIVÍN 2021 - X. sezóna výskumu

Druh výskumu:  
**záchranný výskum**

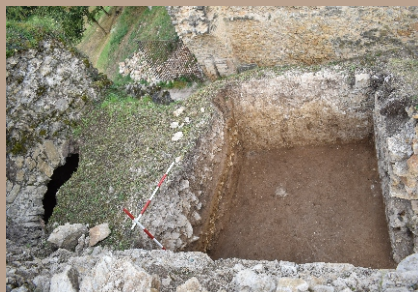
Obr.4. Sonda 13/2021 - zníženie sev.polovice

Postupne sa tu odstránil zasypaný vysoký 1,5 m (obr. 4). V hornej časti (60-80 cm) sa nachádzala kamenná sutina z deštrukcií okolitých murív. Pod ňou boli uložené hlinito-illovité vrstvy (obr. 5), podobné primárnemu násypu z temena bastiónu (z mladšej fázy jeho prestavby/navýšenia). Po znížení zasypania sa otvoril priestor s rozlohou 5 x 3 m, vymedzený murivami z rôznych stavebných fáz predhradia.

Západná stena so zachovanou omietkou patrí k vstupnej veži predhradia (obr.4). V mladšej fáze bol k nej pristavaný JV bastión - v tomto prípade severná stena s pôvodným širokým vstupom do kazemát (obr.2, 3), ako aj samotné kazematy (západná a východná). Západná kazemata bola preskúmaná v roku 2020 a tohtoročným výskumom sa zabezpečil prístup do jej interiéru (obr.6).

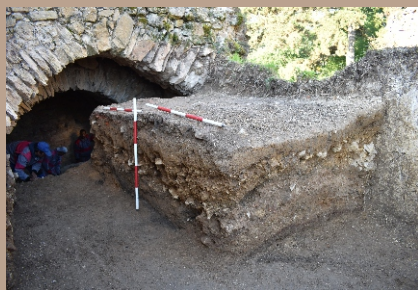
Obr.5. Blok zasypu v JZ štvrtine sondy 13/2021 (v pozadí vstup do záp. kazematy)

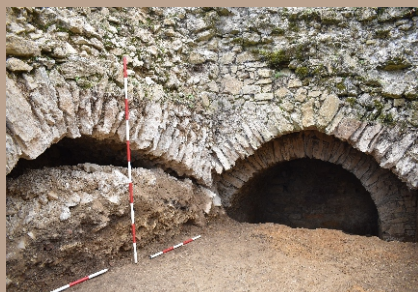
Obr.6. Sonda 13/2021 po výskume. Vpravo: vstup do záp.kazematy; vľavo: vstup do vých.kazematy bastiónu

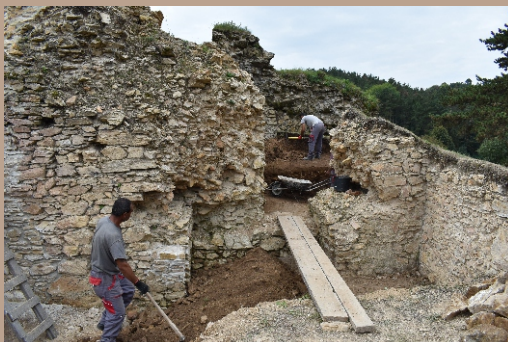
Obr. 2. Výskum sondy 13/2021

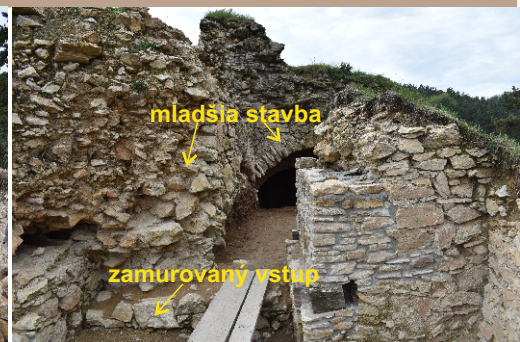
Obr. 3. Sonda 13/2021 po ukončení prác - pohľad cez zamurovaný vstup do bastiónu

Pri modernizácii obranných pozícií hradu došlo k výraznejšej prestavbe JV bastiónu. Pôvodný vstup do kazemát bol zaslepený a do jeho zámurovky bola vstavaná priečka budovy s novými prechodovými klenbami (obr.3). Na južnej strane bola klenba pristavaná k severnému uzáveru západnej kazematy, kde sú viditeľné dve klenby (obr.6). Východná stena s klenbou tvorí vstup do východnej kazematy. Ten je zatiaľ zavalený sutinou. Plánuje sa preskúmať v roku 2022.

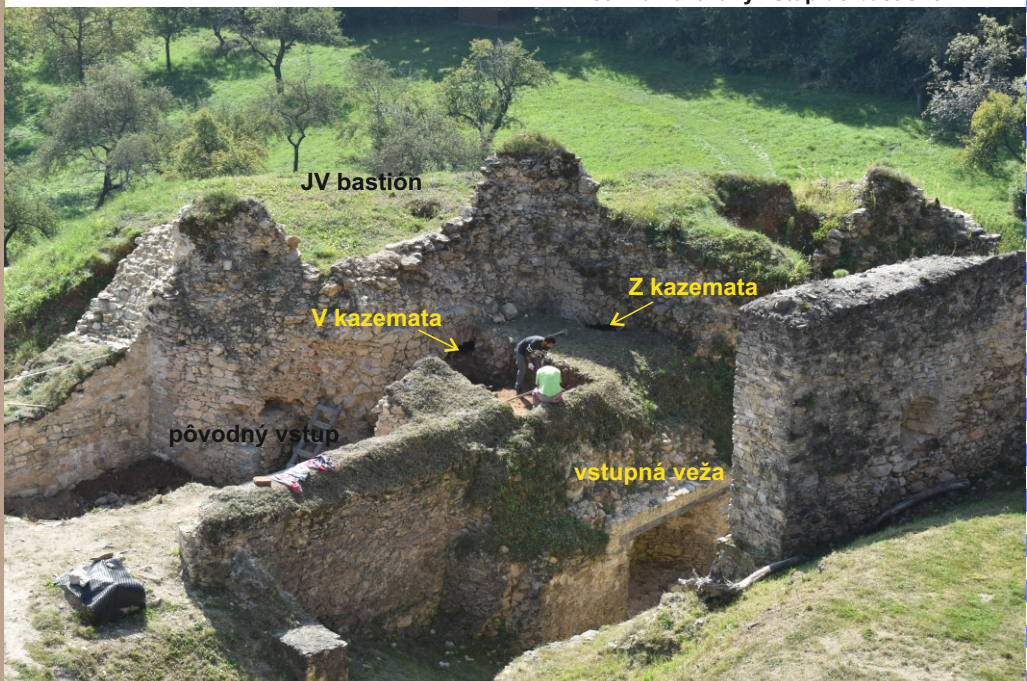
Obr. 1. Hrad Divín - umiestnenie sondy v JV bastióne, práce na sonde 13/2021

Počas X. sezóny výskumu sa pokračovalo v prácach na JV bastióne predhradia. V tomto roku sa otvorila len jedna sonda (13/2021). Situovaná bola v severovýchodnej časti telesa bastiónu. V princípe išlo o vstupnú chodbu do priestorov kazemát (obr. 1).
