Hrad Lietava

Druh výskumu: pamiatkový výskum

Druh náleziska:
hrad, Malá veža

Výsledky výskumu.

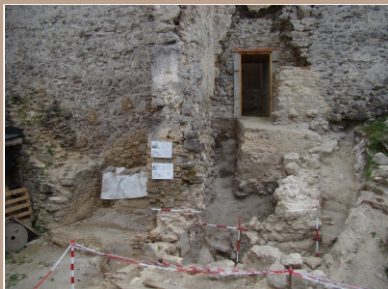
Hrad Lietava, sonda 54/2021. Pohľad na odkryté torzo Malej veže zo severu.

Archeologický výskum hradu Lietava pokračoval 12 výskumnou sezónou. Zamerali sme sa na malú vežu (tzv. záchodový prístavok paláca- sonda 54) a na miestnosť vedľa pekárne (sonda 55). Postupne sme odkryli v západnej časti sondy 54 západnú stenu, ktorej mocnosť je približne 80cm. Je zachovaná iba 3 alebo 4 riadkoch a je uložená priamo na opracované skalné podložie. Celá západná stena bola vo veľmi torzálnom stave. Vnútorň priestor veže sme rozdelili na dve časti, ktoré sme postupne skúmali. 54A a 54B. Postupne sme odkryli severný múr veže, ktorý bol ešte v horšom stave. Mocnosť múru bola iba 50 cm. Stredom vnútorného priestoru prechádzal do skaly vysekaný žľab, ktorý ústil do odtoku na severnom múre. Severná stena rizalitu bola niekoľkokrát prestavaná. Identifikovali sme aspoň 3 zásahy do severnej steny. Pri výstavbe severného paláca stredného hradu sa SV nárožie veže stáva súčasťou južnej steny paláčovanej budovy, dokazujú to tri stavebné jednotky odkryté priamo pri veži (rizalite): 1 omietnutá nika zachytená východne od veže (nezistenej funkcie), 2. kamenný sokel kachľovej pece priamo spojený s nárožím veže (asi išlo o prikladací otvor zo západu, 3. prikladací otvor do pece (nika) pri južnej stene paláčovanej budovy. Všetky tieto objekty svedčia o tom, že záchodová veža v mladšom Turzovskom období pravdepodobne už neplnila svoju funkciu, pretože odpadový žľab ústil do interiéru paláca. Sonda 55 má zatiaľ formu zisťovacieho rezu v miestnosti východne od pekárne. Výskum začal až v septembri 2021 a bude pokračovať v roku 2022. Cieľom je sanovať východnú stenu tejto budovy. V sonde 100 x 200cm sme sa dostali zatiaľ do hĺbky 150cm. Zásyp tvorí hnedozem, ktorá je homogénna, v spodnej časti začína vrstva kamennej deštrukcie (T283 541). Výskum bude pokračovať v roku 2022.

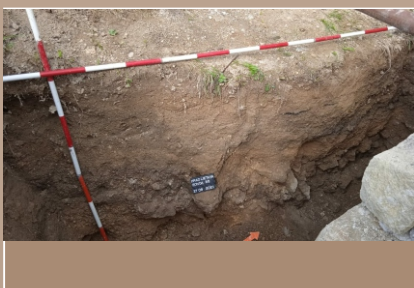
Hrad Lietava, sonda 55/2021. Západný profil.
