# Relikty novovekého fortifikačného systému v Čiernom na Kysuciach<sup>1</sup>

Relicts of the Modern Ages Fortifications System in Cierne in Kysuce region

**Marek Vojteček**

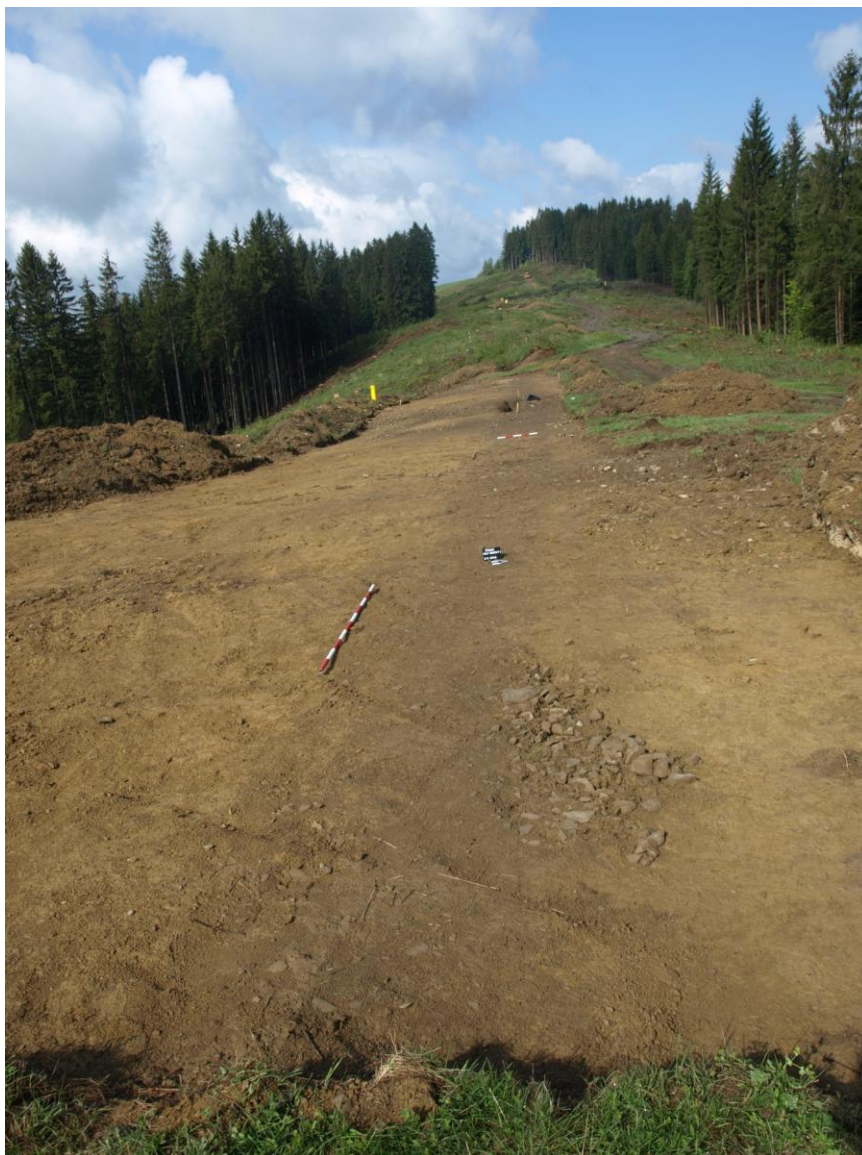
**Obr. 6.** Priebeh zasypanej priekopy na vrchu Valy

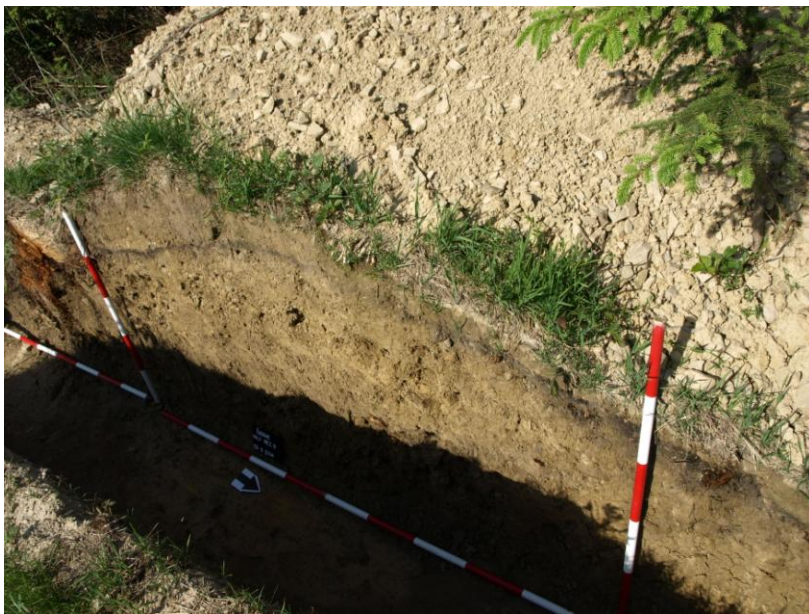
**Obr. 7.** Profil rezu spojovacím valom s výraznou požiarovou vrstvou

opevnenia. Spojovací val medzi jednotlivými redutami bol navrhnutý z jednoduchého zemného násypu a dosahoval výšku 40 – 110 cm, v závislosti od stavu zachovania reliktov. Nevýrazná priekopa prebiehala paralelne južne od línie spojovacieho valu. Vo viacerých rezoch boli zistené tenké spálené vrstvičky (požiarové horizonty) v povrchových vrstvách, ktoré pravdepodobne súviseli s vypaľovaním porastu po opustení opevnenia, ktoré prebieha do dnešných dní. V jednom prípade sme dokumentovali viacnásobné prepálené vrstvy, nad ktorými bol valový násyp opravovaný (obr. 7). Tieto požiarové vrstvy museli súvisieť s vojenskou aktivitou v priebehu fungovania opevnenia. Pri výskume sa venovala pozornosť zachyteniu novej palisády valu, avšak terénna situácia v rezoch tento konštrukčný prvok nepotvrdila. Pokiaľ v rámci spojovacieho valu palisáda prebiehala, jej stopy museli byť po zániku opevnenia deštruované a oderodované. Nie všetky prvky spojovacieho valu sa zachovali do súčasnosti. Na miestach ich predpokladaného priebehu sme realizovali plošný odkryv terénu, vďaka ktorému sa podarilo zachytiť priebeh priekopy prebiehajúcej rovnomerne so spojovacím valom. Výplň nevýraznej priekopy pozostávala z čiernej spálenej zeminy, ktorá bola premiešaná množstvom kameňov. Priebeh priekopy jednoznačne doložil, že val prebiehal až po západný okraj hviezdicovej pevnosti Malé šance. Ďalší priebeh spojovacieho valu naznačila aj odkrytá priekopa v centrálnej časti systému, medzi redutami 2 a 3. Na tomto mieste sa vykreslila situácia spojovacieho valu s dvomi trojuholníkovitými redanmi. Pri hviezdicovej pevnosti Malé šance sme realizovali rozsiahly odkryv predprse južne od opevnenia. Práve táto časť bola budúcou diaľnicou najviac ohrozená. Plošné odkrývanie valu v rámci deviatich sond priblížilo konštrukčné detaily tohto fortifikačného prvku. Zemný násyp dosahoval výšku 150 – 200 cm (obr. 8). Nálezy fragmentov keramiky a kachlíc boli vo viacerých sektoroch zistené v celom telese násypu, nie iba v povrchových vrstvách, prípadne pod úrovňou násypu. Z toho jednoznačne vyplýva, že zemina získaná na jeho navrhnutie musela byť „kontaminovaná“ materiálom z už stojacej fortifikácie. O tom, že prvá fáza opevnenia ešte nebola obohnaná priekopou a valom hovoria aj písomné pramene. V správe inžiniera Kristiána Marienbergera zo 14. marca 1678 sa nachádza opis pevnosti ktorú tvorí „iba štvorhranný palisádový plot bez priekopy a predprse. Vnútri sa nachádzalo 6 barakov, na 800 krokov nebola žiadna voda, pekárska pec ani miesto pre uskladnenie munície a proviantu“. Vo viacerých sondách sa zachytila vrstva kameňov rôznej veľkosti, ktorá sa koncentrovala predovšetkým pri päte valu. Tieto kamenné deštrukcie pravdepodobne predstavovali jednoduché spevnenie vonkajšieho plášťa valu.

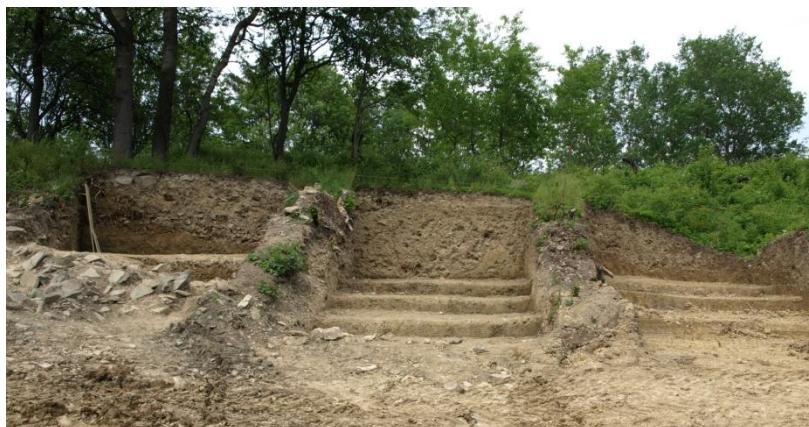
**Obr. 8.** Sondážny výskum zemného násypu predprsne južne od hviezdicovej pevnosti Malé šance

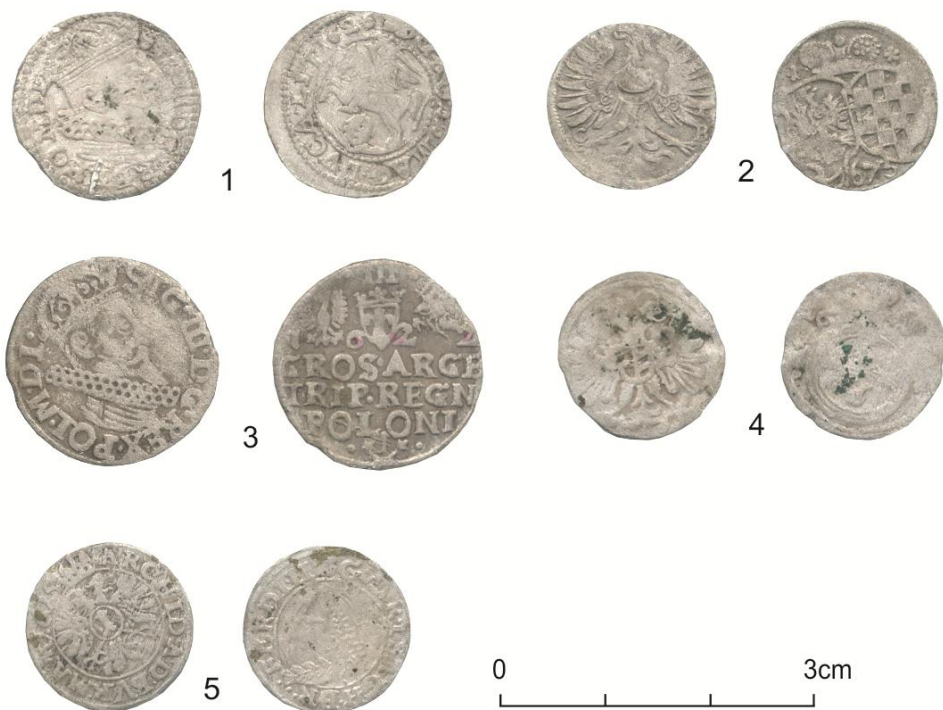
**Obr. 12** Nálezy mincí zo zemného násypu predsrnsne Malých šancí. 1 – Poľsko, Žigmund III. (1587 – 1632), Wilno, groš 1626; 2 – Sliezske, Lehnicia Breg, grajciar 1675; 3 – Poľsko, Žigmund III. (1587 – 1632), Krakov, 3 – groš 1622; 4 – Sliezske, Leopold I. (1657 – 1705), Opole, trojník/grešla prelom 60. a 70. rokov 17. storočia; 5 – Morava, Ferdinand II. (1619 – 1637), Brno, grajciar 1625 (určil PhDr. Ján Hunka, CSc.)

V roku 2014 sme pri výskume predprsrne a plôch južne od Malých šancí objavili súbor ôsmich strieborných mincí rôznych razieb a proveniencií. Žiaľ, väčšina pochádzala z nestratifikovaných vrstiev, pričom niektoré z nich sa zachovali vo fragmentárnom stave (obr. 12). Najstaršími mincami sú platidlá z 20. rokov 17. storočia. Ide konkrétne o dve mince poľského kráľa Žigmunda III. (trojgroš z roku 1622 a groš z roku 1626) a moravské grajciare Ferdinanda II. z rokov 1624 – 1625. Sú to platidlá z čias povstania Gabriela Bethlena. Druhá skupina mincí poukazuje

na udalosti z obdobia 60. a 70. rokov 17. storočia. Ide o sliezsky trojník Leopolda I. z roku 1671 a iný trojník z prelomu 60. a 70. rokov 17. storočia. Ďalšou mincou je sliezsky grajciar z roku 1675. Dané platidlá sa do okolia Čadce dostávali prostredníctvom poľsko- a sliezsko-uhorského obchodu.<sup>15</sup> Z ďalších predmetov, ktoré dokladali život vojenskej posádky boli objavené fragmenty kresacích kameňov, gombíkov a nášiviek z uniforiem.
