DIVÍN - Hrad - Horný hrad - nádvorie 2018 - 2019

APVV-17-0063

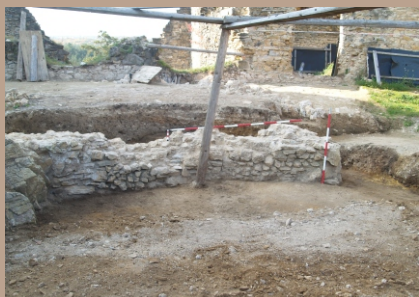
Obr.2. Nádvorie - cisterna 2, južný múr výkopu cisterny z vnútornej strany

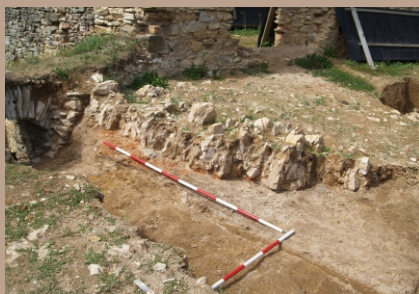
Obr.3. Nádvorie - kamenná deštrukcia paláca (sonda 1ch/rez I)

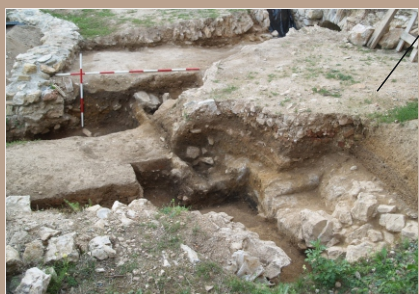
Obr.4. Zachytenie odvodňovacieho žľabu (sondy 1ch/rez II-III a 1b/2015)

V rokoch 2018-2019 sa popri záchranných výskumoch na predhradí hradu Divín realizoval výskum na vedecké účely v priestore nádvorja hradného jadra. Práce boli zamerané na doriešenie sporných otázok týkajúcich sa novoobjavenej cisterny (z roku 2017) a jej možného prepojenia na odvodňovací systém odkrytý v rokoch 2015 až 2017. Išlo o JZ časť nádvorja medzi novou cisternou (cisterna 2) a južným palácom. Na ploche 40 m² bolo umiestnených osem sond. V roku 2018 sa znižoval povrch nádvorja o 40 cm (sondy 1ch/1,2,3) a dokončilo sa odkrytie celého pôdorysu cisterny (6,5x6,2 m). Z dôvodu nepriaznivých statických podmienok sme nepristúpili k výraznejšiemu prehĺbeniu zásypu cisterny. Výkop cisterny bol z troch strán vyhlbený do skaly. Z južnej strany, kde pôvodne bralo výraznejšie klesalo, ho zabezpečoval južný kamenný múr (sonda 1ch/1-2, obr.2). V mieste západného ukončenia muriva sa pôvodne predpokladal výpusť cisterny do odvodňovacieho systému. To sa výskumom v roku 2019 nedoložilo (JZ rez cisternou). Terén tu nebol porušený žiadnym zásahom, naopak v tejto sonde sa vo výške 322,05 - 322,15 m n. m. podarilo doložiť starší stredoveký terén. V sondách 1ch/rez II - III sa objavil žľabovitý výkop. Obchádzal cisternu z južnej strany (obr.1). Nateraz nie je zistené ich možné prepojenie. Žľab predstavuje pokračovanie odvodňovacieho systému nádvorja. Nadväzuje na sekundárne prerušenie muriva 1b v západnej časti nádvorja (obr. 4). Vyhlbený bol do ilovitej vrstvy a vykladaný kameňmi. V sonde 1ch/rez I došlo k prereznaniu novovekých vrstiev nádvorja v smere J-S (od steny južného paláca po južný múr výkopu cisterny 2). Zachytila sa tu kamenná a tehlová deštrukcia muriva južného paláca zrúteného do priestoru nádvorja (obr. 3). Spadla na pevný hlinitý povrch s niv. 322,4 m n. m., ktorý predstavoval najmladšiu historickú úroveň nádvorja. Aj v tejto sonde sa zachytila ilovitá vrstva. Podľa doteraz zistených skutočností pokrývala väčšiu časť južnej časti nádvorja a mala mierny sklon od stien južného paláca smerom na sever. Práve do tejto vrstvy bol zahĺbený odvodňovací žľab zachytený v sondách 1ch/rez II-III. Výkopové práce na hornom hrade boli týmto vedeckým výskumom ukončené.

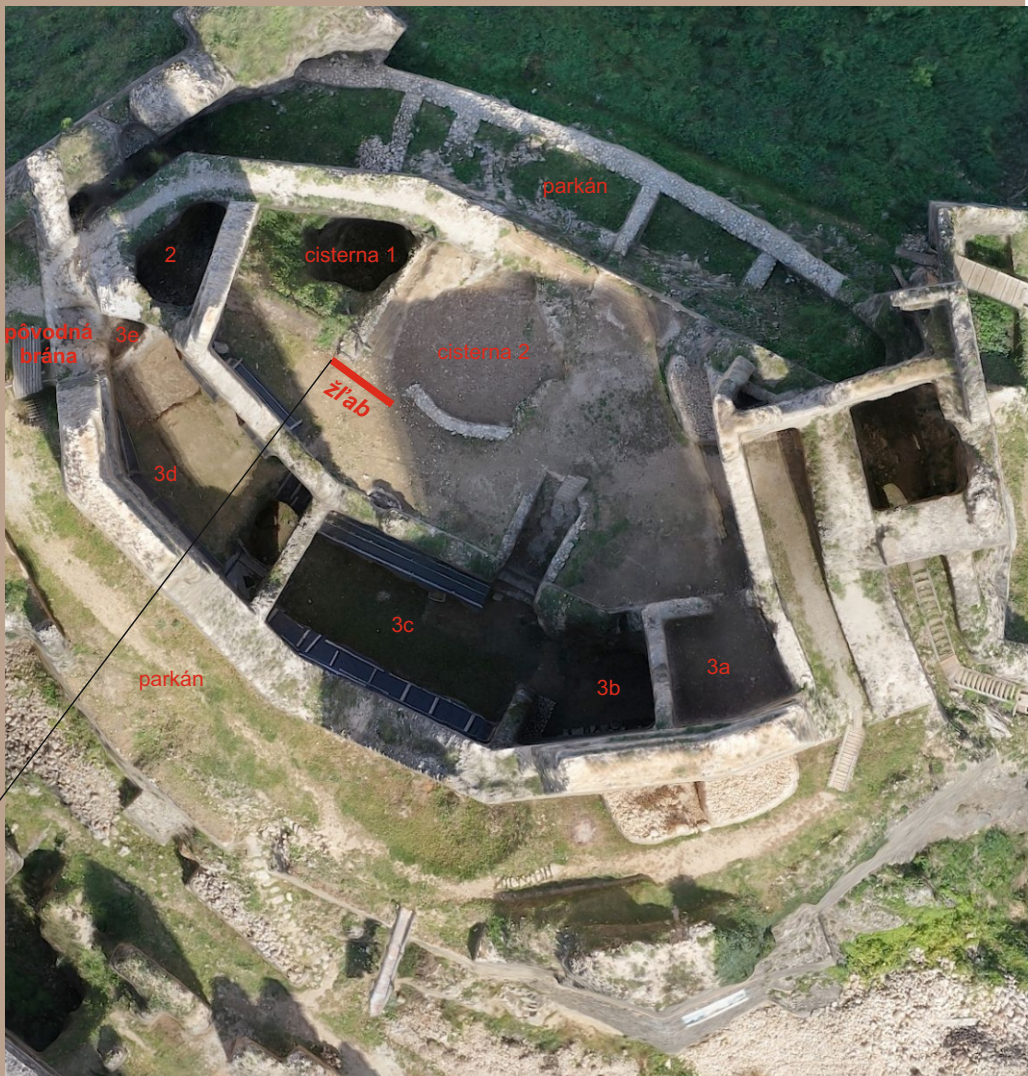
Obr. 1. Horný hrad - po ukončení sezóny v roku 2019. Nádvorie - dve cisterny, červenou vyznačený žľab odkrytý v r. 2019 (sondy 1ch/rez II a III). (letecký snímok: M. Chebe, A. Arpáš)
