## Hontianska Vrbica - kostol sv. Martina

Miesto výskumu: **Hontianska Vrbica**

Druh výskumu:  
**predstihový archeologický výskum**

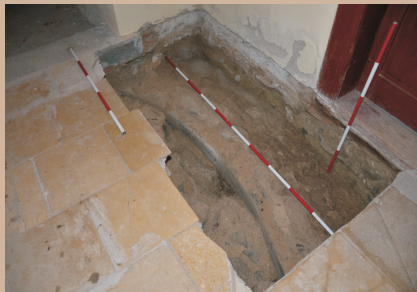
Severná časť románskej apsidy

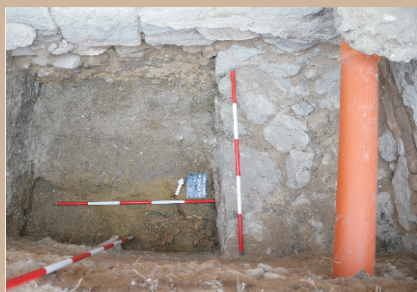
Hrob H14 porušený južnou prístavbou románskeho kostola

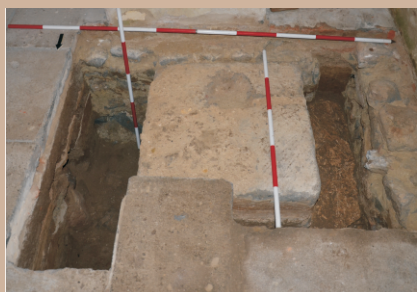
Murivo južného piliera gotickej empory
