Hrad DIVÍN - predhradie - 2019 - VIII. sezóna výskumu

APVV-17-0063

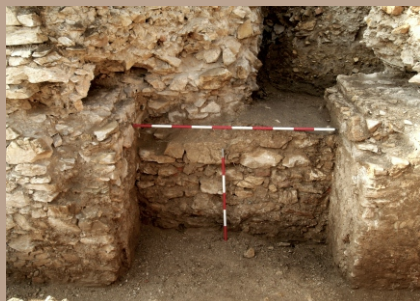
Obr.2. Predhradie-JV bastión. Zámurovka pôvodného vstupu do bastiónu (19f/2019/A)

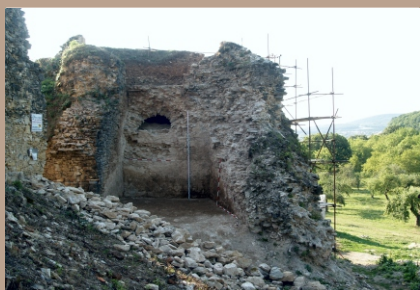
Obr.3. Predhradie - bočná stena a Z ušnica JV bastiónu pred vstupnou bránou (11/l)

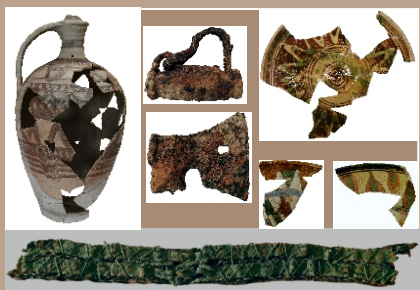
Obr.4. Predhradie - výber nálezov (sondy 11/l, 14)

Z výskumu pochádza množstvo nálezov stredovekej a novovekej keramiky, sklenených fragmentov z pohárov a drobných nálezov, hlavne z kovu. Unikátom je časť koženého opasku zo 16.-17. stor. s textilnou a kovovou výzdobou (obr.4).

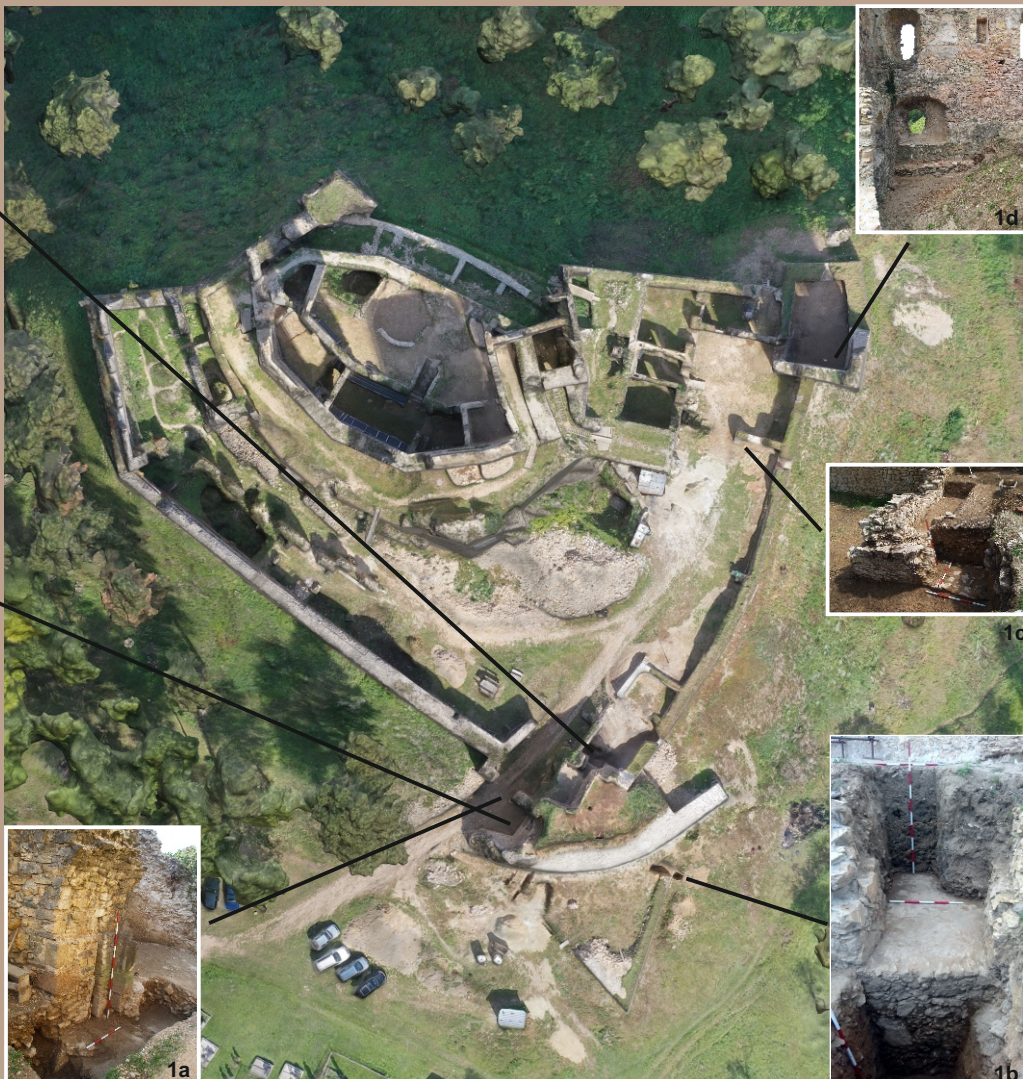
Obr. 1. Letecká snímka hradu Divín - stav obnovy na konci sezóny 2019 (M.Cheben, A.Arpáš 2019)

V roku 2019 sa záchraný výskumu zameril na predhradie (obr.1). Ťažiskom sa stal vstupný priestor v troch základných úsekoch - vstupná brána (11/I-III), hrotitý bastión (15/Z/II-III, 15V/2019) a SV nárožie JV bastiónu (19/f/2019/A-B). Skúmalo sa zároveň SV nárožie predhradia - interiér bašty (14) a rozhranie SV a V nádvorja predhradia - SZ nárožie budovy (20/2019). Prvýkrát sa pristúpilo aj k výskumu extra muros, na úpätí JV svahu (EV/I-II). Celkovo bolo preskúmaných 7 sond.

Výskum vo vstupnej časti predhradia priniesol posun v poznaní pevnostnej architektúry 16.-17. stor. Podarilo sa tu vyčleniť minimálne štyri stavebné fázy opevnenia predhradia. Bránová veža (obr.1a) a východné opevnenie vznikli v polovici 16. stor. V tretej štvrtine 16. stor. tu bol vybudovaný delový bastión s oblým čelom a vysunutými ušnicami. V bočných stenách bastiónu, sa zistili veľké delové strieľne (obr.3). Podarilo sa zároveň získať informácie o vnútornom usporiadaní bastiónu. Zistil sa pôvodný vstup (obr.2) a dve kazematy (obr.3). V nasledujúcej fáze, v 1. polovici 17. stor., došlo k prestavbe delového bastiónu. Pôvodný vstup do kazemát bol zamurovaný (obr.2) a v interiéri bastiónu vznikla nová miestnosť. Povrch bastiónu bol navýšený dvojmetrovým ílovitým násypom. Poslednú stavebnú aktivitu z tretej štvrtiny 17. stor. predstavuje prístavba hrotitého bastiónu z vonkajšej strany oblého čela JV delového bastiónu (obr.1). Tohtoročný výskum dokázal, že táto prestavba nebolo dokončená. Otvor zistený v r. 2018 na jeho V ramene bol využívaný ako vstup pri výstavbe bastiónu (obr.1b). Počas výskumu interiéru SV bašty (14) sa zistili rozšírené základy SV a JV nárožia bašty (obr.1d), povrch miestnosti a časť zhoršeného podlažia. Veľká časť pôvodného zasypu bola odstránená výskumom v 70-tych rokoch 20.stor. Na východnom nádvorí sa odkrylo SZ nárožie a vstup do budovy pristavenej k východnému opevneniu predhradia (obr.1c).
