# ROMÁNSKA HRADBA A ROMÁNSKA VEŽA POD BUDOVAMI NA SEVERNÝCH HRADBÁCH BRATISLAVSKÉHO HRADU\*

## Prvé informácie o náleze

**Romanesque Wall and a Romanesque Tower under the Buildings on the Northern Walls of Bratislava Castle. The First Information about the Discovery.** The paper presents the results of the latest archaeological research of the Bratislava Castle. Exceptionally well-preserved constructions of a wooden earthen rampart from the 9<sup>th</sup>(?)–11<sup>th</sup> c., remains of a stone Romanesque wall built on the crown of a burnt rampart and the remains of a quadratic Romanesque tower built into the wall around the middle of the 13<sup>th</sup> c. were discovered in the basements of modern buildings forming the northern edge of the castle area.

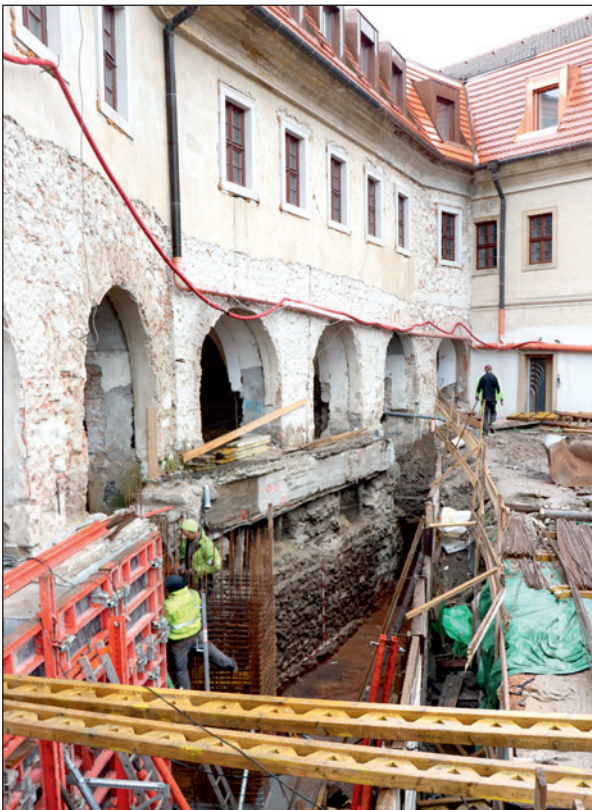
Obr. 2. Bratislava, hrad. Stavebná jama vyhlbená pre sanovanie základov východného úseku budovy na severných hradbách. Pod dvojicou prostredných arkád a ich základových pilierov vidieť v plnej výške zachované základové murivo juhozápadného múru románskej veže (foto M. Samuel).

Fig. 2. Bratislava, Castle. Construction pit excavated for rehabilitation of the foundations of the eastern section of the building on the northern walls. Below the pair of middle arches and their foundation pillars, the preserved foundation masonry of the southwest wall of the Romanesque tower can be seen in full height (photo M. Samuel).

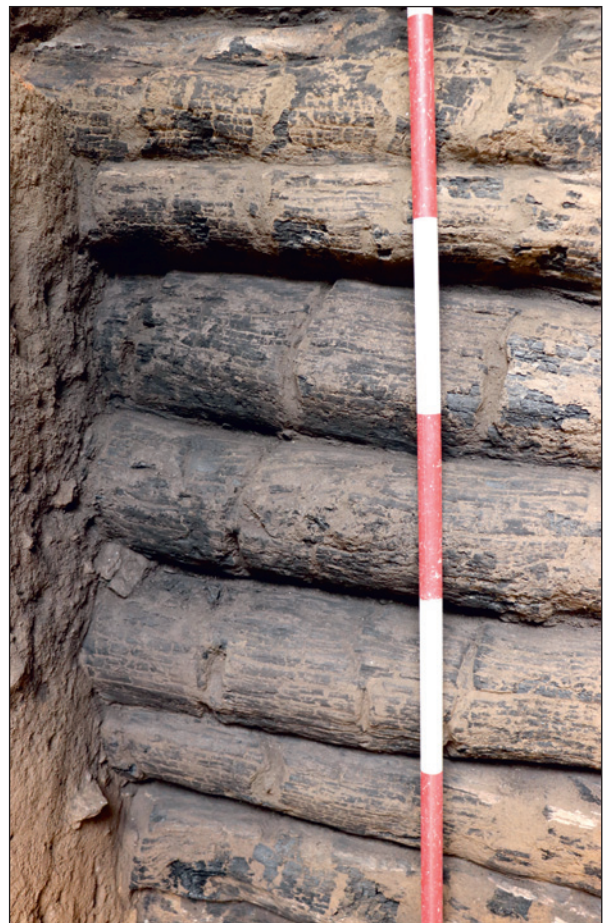
Obr. 3. Bratislava, hrad. Detail dubových brvien vytvárajúcich drevenú konštrukciu valu (foto M. Samuel).

Fig. 3. Bratislava, Castle. Detail of oak logs forming the wooden structure of the rampart (photo M. Samuel).

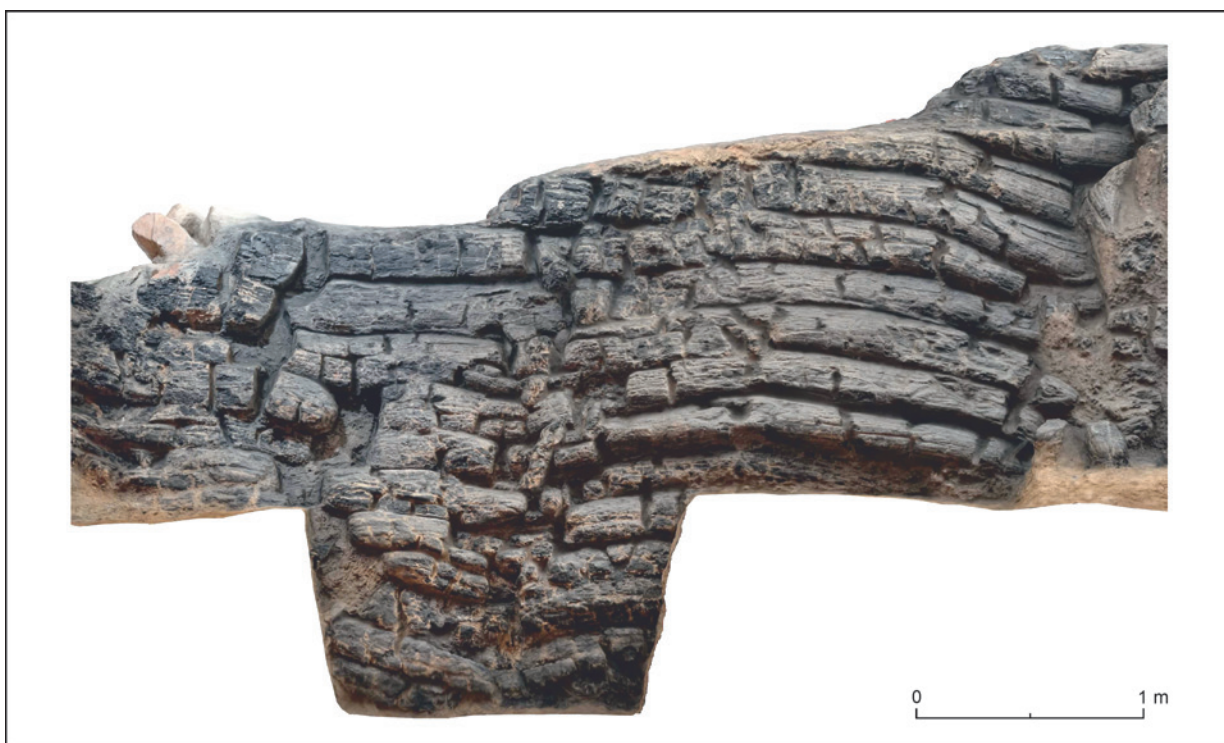
Obr. 4. Bratislava, hrad. Fotogrametria najlepšie zachovanej časti drevozemného valu. Pohľad z juhozápadu (fotogrametria B. Balžan).

Fig. 4. Bratislava, Castle. Photogrammetry of the best-preserved part of the wooden fortification. View from the southwest (photogrammetry B. Balžan).

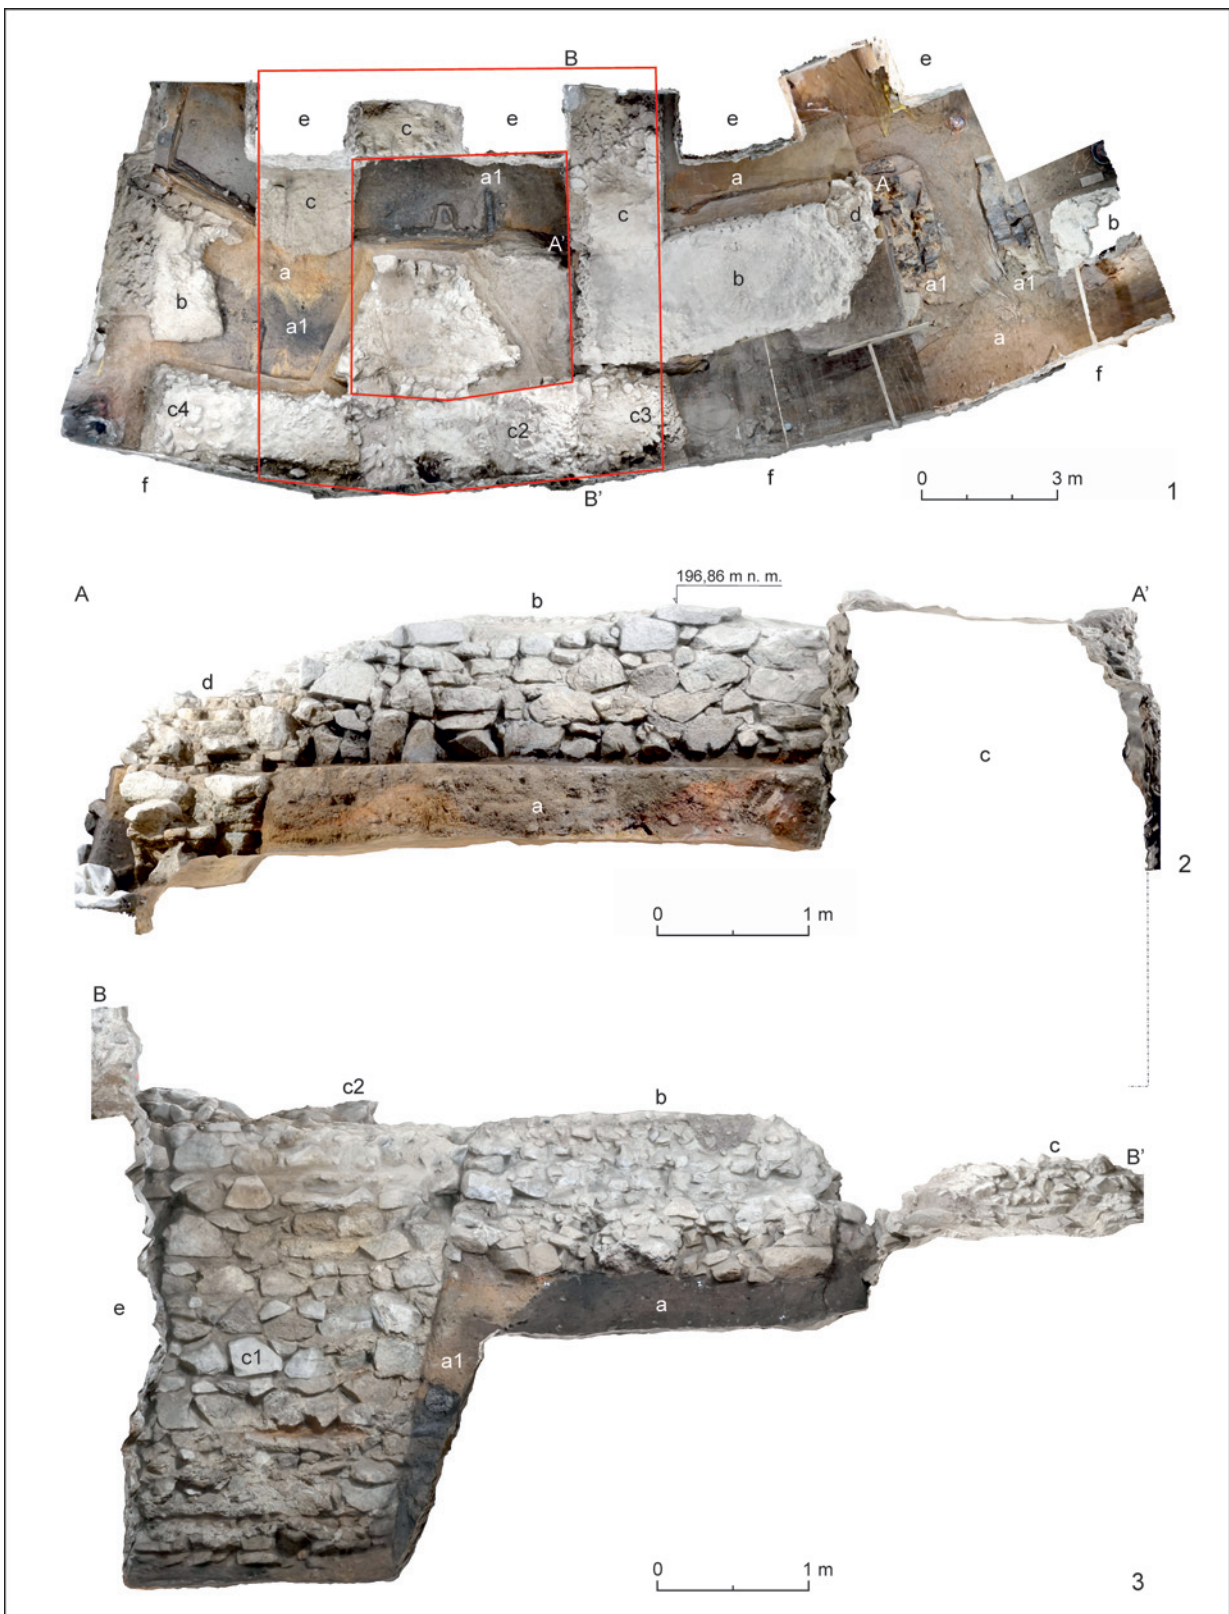
Obr. 5. Bratislava, hrad. Fotogrametria románskych murív a terénnych situácií odkrytých v suteréne budovy na severných hradbách. Legenda: a – vrstvy drevozemného valu a jeho deštrukcie (a1 – zvyšky zuholnatených drier); b – románska hradba; c – románska veža (c1 – základové murivo, c2 – nadzákladové murivo, c3 – kamenný násyp pod základovým murivom veže, c4 – výbežok muriva veže); d – barokové murivo; e – základové piliere novovekej budovy na severných hradbách; f – priebeh vnútorného líca gotickej hradby (fotogrametria B. Balžan, úprava M. Samuel).

zvyškov kamennej románskej hradby postavenej na splánovanej korune staršieho drevozemného opevnenia (obr. 5). Hradbu a jej deštrukciu sme nachádzali na celej dĺžke skúmanej plochy budúceho suterénu. Spolu s úsekmi mimo suterénu sme zdokumentovali jej priebeh v dĺžke takmer 47 m (obr. 6). Hradba nemá úplne lineárny priebeh. Kopírujúc okraj hradného kopca sa mierne zalamuje a pri východnom okraji odkrytého úseku sa stáča smerom na juhovýchod. Približne uprostred odkrytého úseku sa nachádzal na vnútornej strane hradby odskok široký približne 1 m. Hradba mala šírku 1,9–2,4 m, v najlepšie zachovanom úseku (vnútorné líce pri murive románskej veže) výšku približne 1 m (obr. 5: 2; 7). Zatiaľ čo vnútorné líce hradby bolo mierne, ale zreteľne kónicky murované smerom dovnútra hradby, vonkajšie líce bolo stupňovite založené smerom navonok opevnenia. Vonkajšie líce hradby však bolo z väčšej časti zničené počas hĺbenia stavebnej jamy neskorogotickej hradby, zachovalo sa len uprostred skúmanej plochy (na úseku dlhom približne 4 m) a v malej sonde

Fig. 5. Bratislava, Castle. Photogrammetry of Romanesque masonry and terrain situations uncovered in the basement of the building on the northern walls. Legend: a – layers of the wood-earth embankment and its destruction layer (a1 – remains of charred wood); b – Romanesque wall; c – Romanesque tower (c1 – foundation masonry; c2 – over-foundation masonry; c3 – stone embankment under the foundation masonry of the tower; c4 – protrusion of the tower masonry); d – baroque masonry; e – foundation pillars of the modern building on the northern walls; f – course of the inner face of the Gothic wall (photogrammetry B. Balžan, edited M. Samuel).

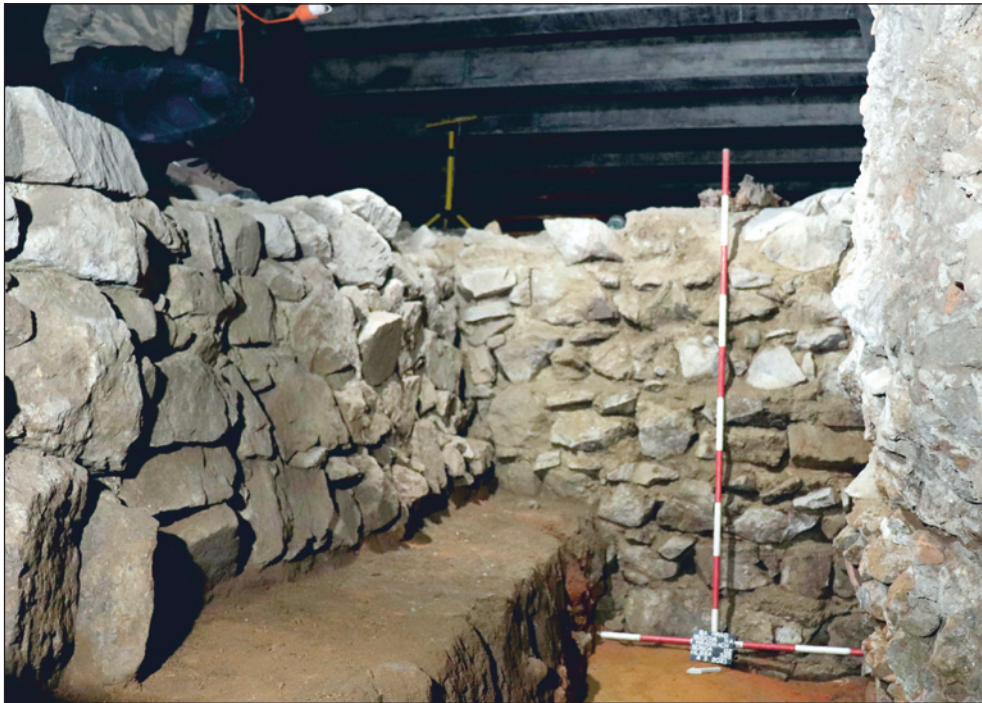
Obr. 7. Bratislava, hrad. Najlepšie zachovaný úsek vnútorného líca románskej hradby (vľavo) a murivo románskej veže (foto M. Samuel).

These hypotheses were corrected only by the latest research with the discovery of the remains of a stone Romanesque wall built on the levelled crown of an older earthen fortification (Fig. 5). We identified the rampart and its destruction on a section almost 50 m long (Fig. 6). The rampart had a width of 1.9–2.4 m, and a height of approximately 1 m in the best-preserved section (Fig. 7). The wall's masonry consisted

Fig. 7. Bratislava, Castle. The best-preserved section of the inner face of the Romanesque wall (left) and the masonry of the Romanesque tower (photo M. Samuel).

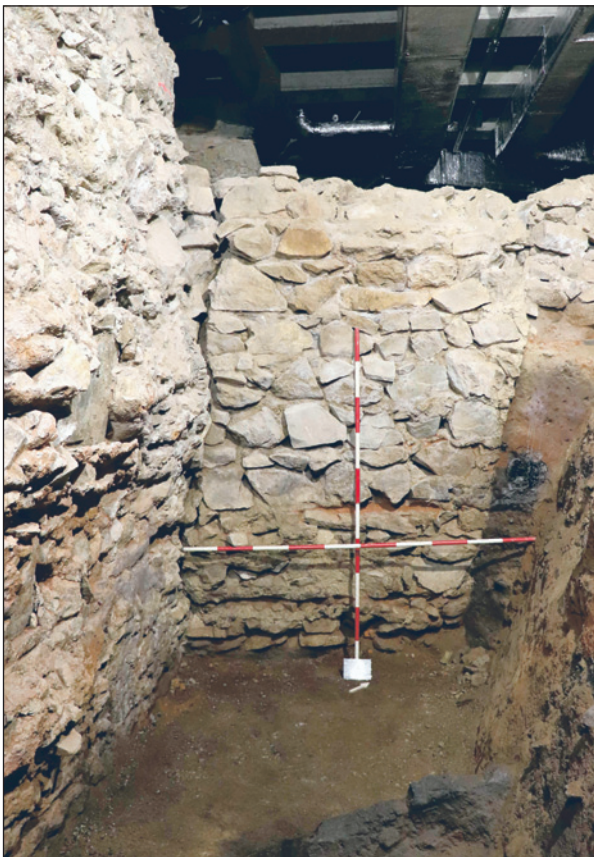
Obr. 8. Bratislava, hrad. Základové murivo románskej veže (vnútorné líce) a základy románskej hradby (vpravo hore). Vľavo základy piliery arkády súčasnej budovy (foto M. Samuel).

Fig. 8. Bratislava, Castle. The foundation masonry of the Romanesque tower (inner face) and the foundations of the Romanesque wall (upper right). On the left, the foundation pillar of the arche of the current building (photo M. Samuel).

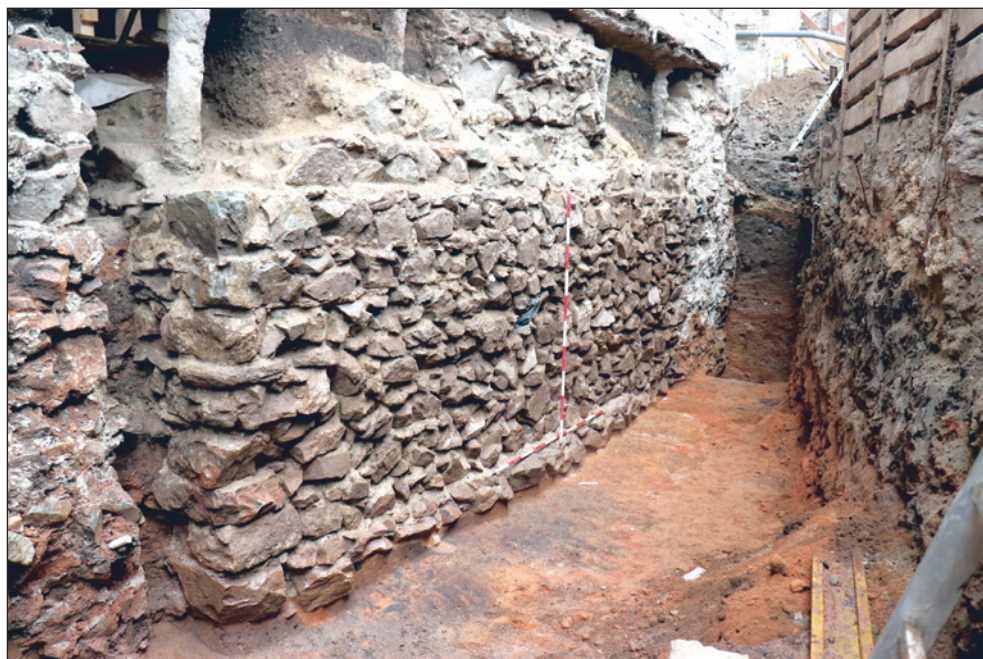
Obr. 9. Bratislava, hrad. Pohľad zo sondy na nádvorí na odkryté západné nárožie a líce základového muriva románskej veže (foto M. Samuel).

Fig. 9. Bratislava, Castle. View from the ditch in the courtyard of the exposed west corner and face of the foundation masonry of the Romanesque tower (photo M. Samuel).

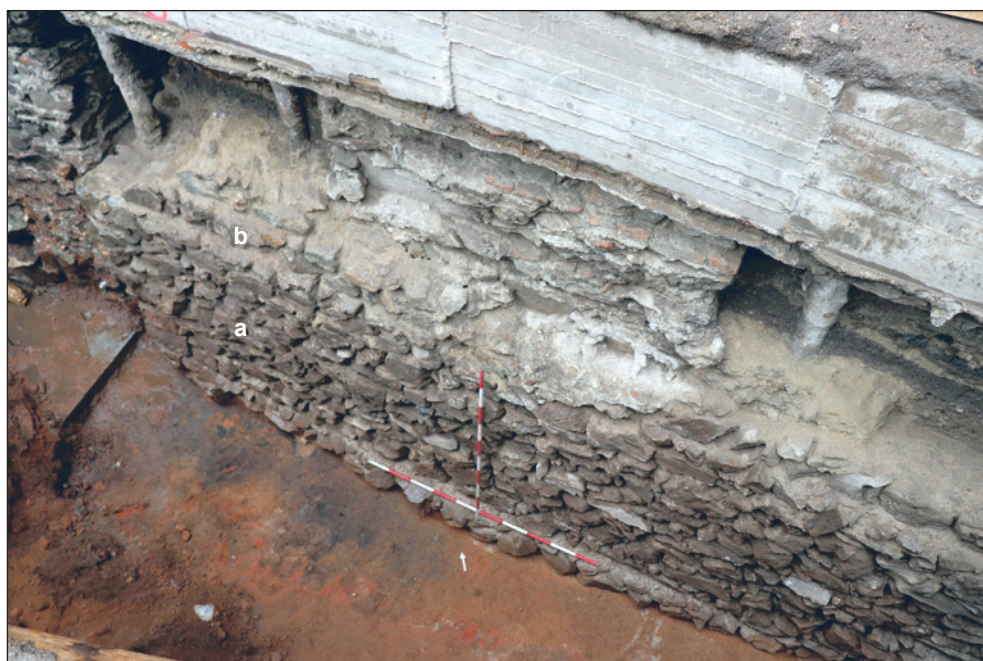
Obr. 10. Bratislava, hrad. Pohľad zhora na základové (a) a nadzákladové (b) murivo juhozápadného múru románskej veže (foto M. Samuel).

Fig. 10. Bratislava, Castle. View from above of the foundation (a) and over-foundation (b) masonry of the southwestern wall of the Romanesque tower (photo M. Samuel).

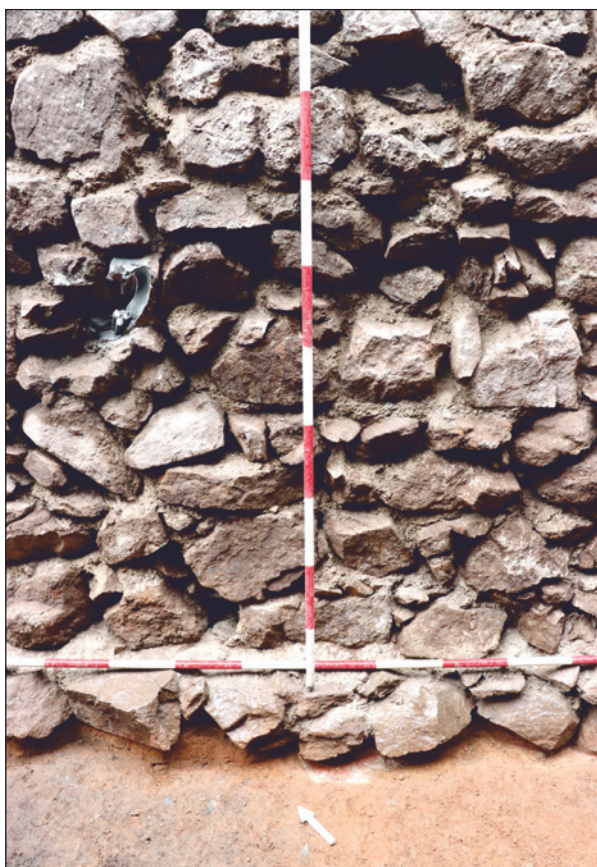
Obr. 11. Bratislava, hrad. Detail spodných častí muriva základov románskej veže (foto M. Samuel).

Fig. 11. Bratislava, Castle. Detail of the lower parts of the masonry of the foundations of the Romanesque tower (photo M. Samuel).

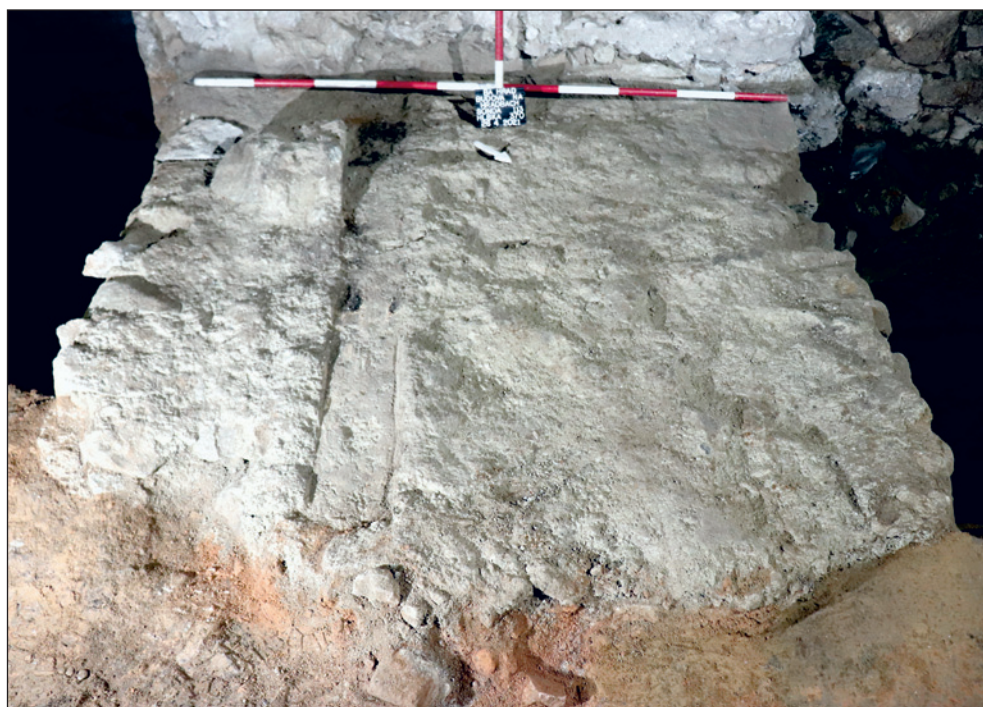
Obr. 12. Bratislava, hrad. Základové murivo románskej veže s negatívom po drevenom hranole (foto M. Samuel).

Fig. 12. Bratislava, Castle. The foundation masonry of the Romanesque tower with an imprint of a wooden prism (photo M. Samuel).

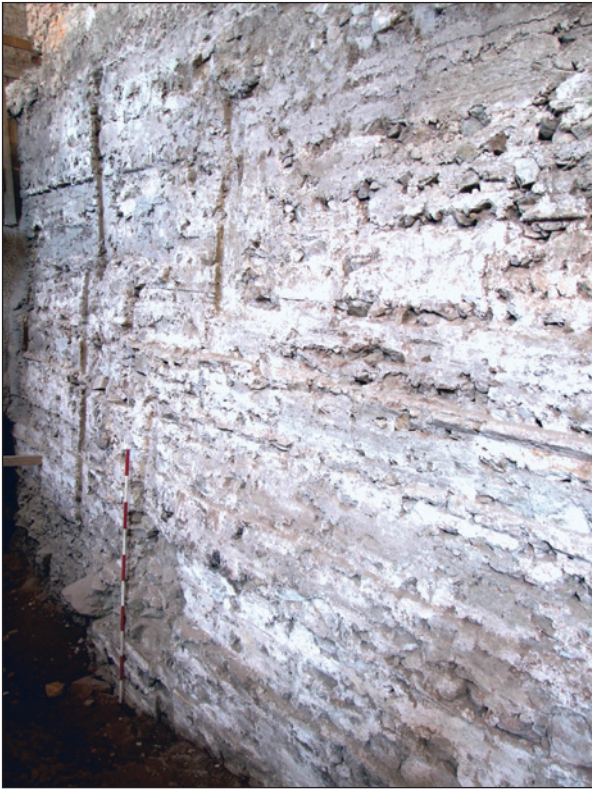
Obr. 15. Bratislava, hrad. Vnútorne líce gotickej hradby s otlčkami debnenia (foto M. Samuel).

sa vďaka použitiu veľkého množstva malty pri murovaní hradby zachovali na celom nami skúmanom úseku (obr. 15). Odkryté vnútorné líce muriva gotickej hradby je mimoriadne kompaktné, pozostáva z väčších lomových kameňov (max. dĺžka 0,55 m), spájaných veľkým množstvom silne vápnitej tvrdej hrubozrnnej „štrkovej“ malty. Riečne okruhliaky použité v malte bežne dosahovali veľkosť 2–4 cm. S výstavbou gotickej hradby bola spojená asanácia staršej románskej hradby, vrátane hranolovej veže, až po nivelety novej úrovne terénu.

Fig. 15. Bratislava, Castle. The inner face of the Gothic wall with imprints of the formwork (foto M. Samuel).
