Archeologický výskum východnej brány

Karol Pieta

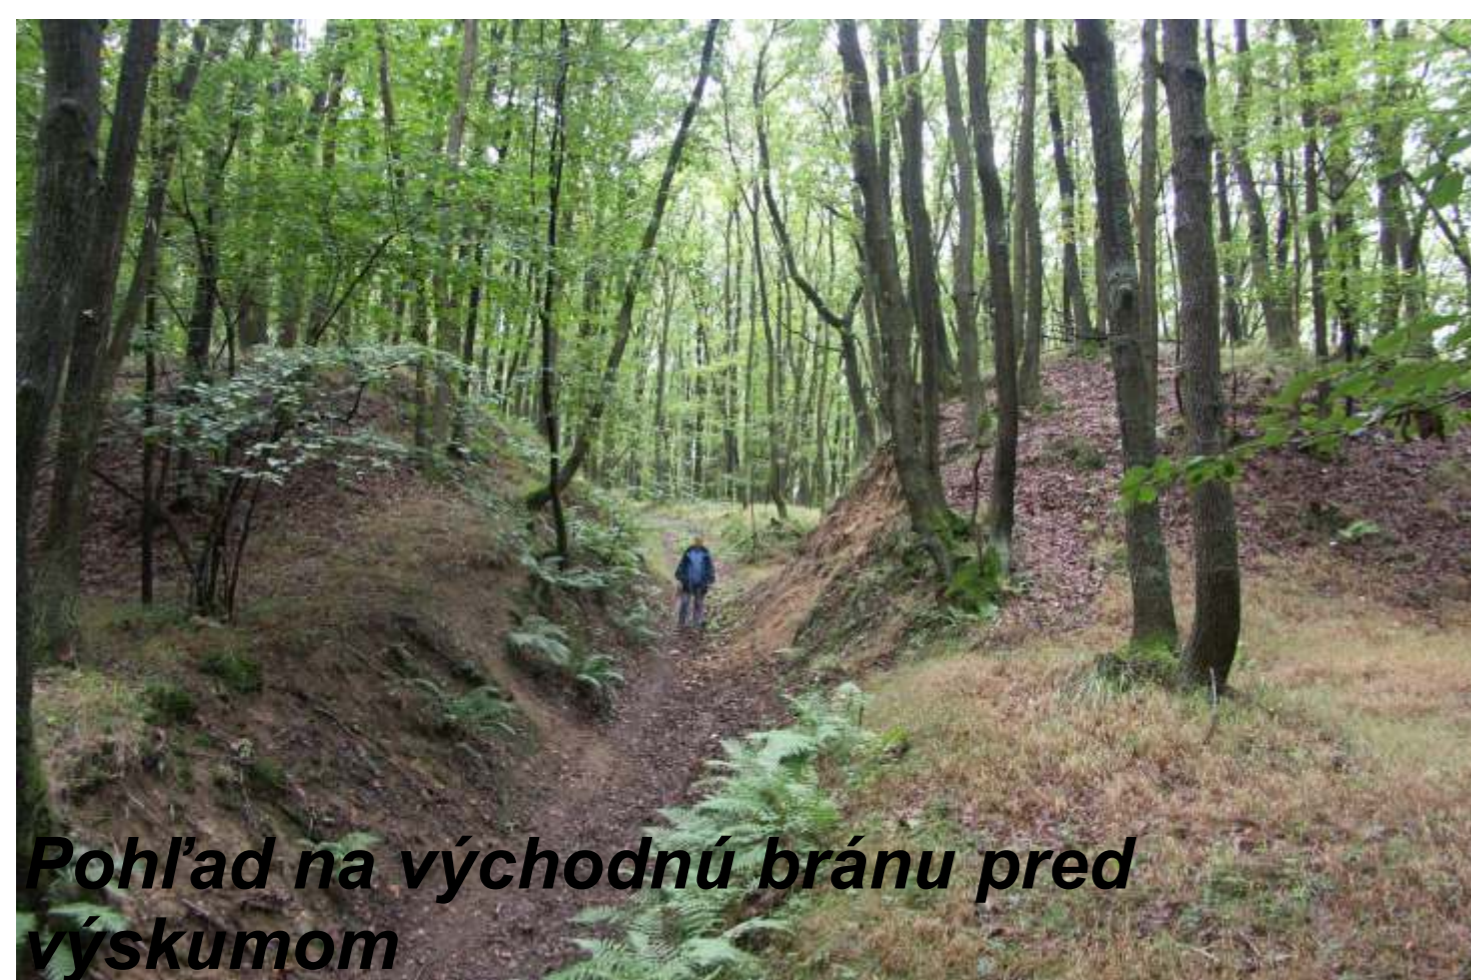
Pohľad na východnú bránu pred výskumom

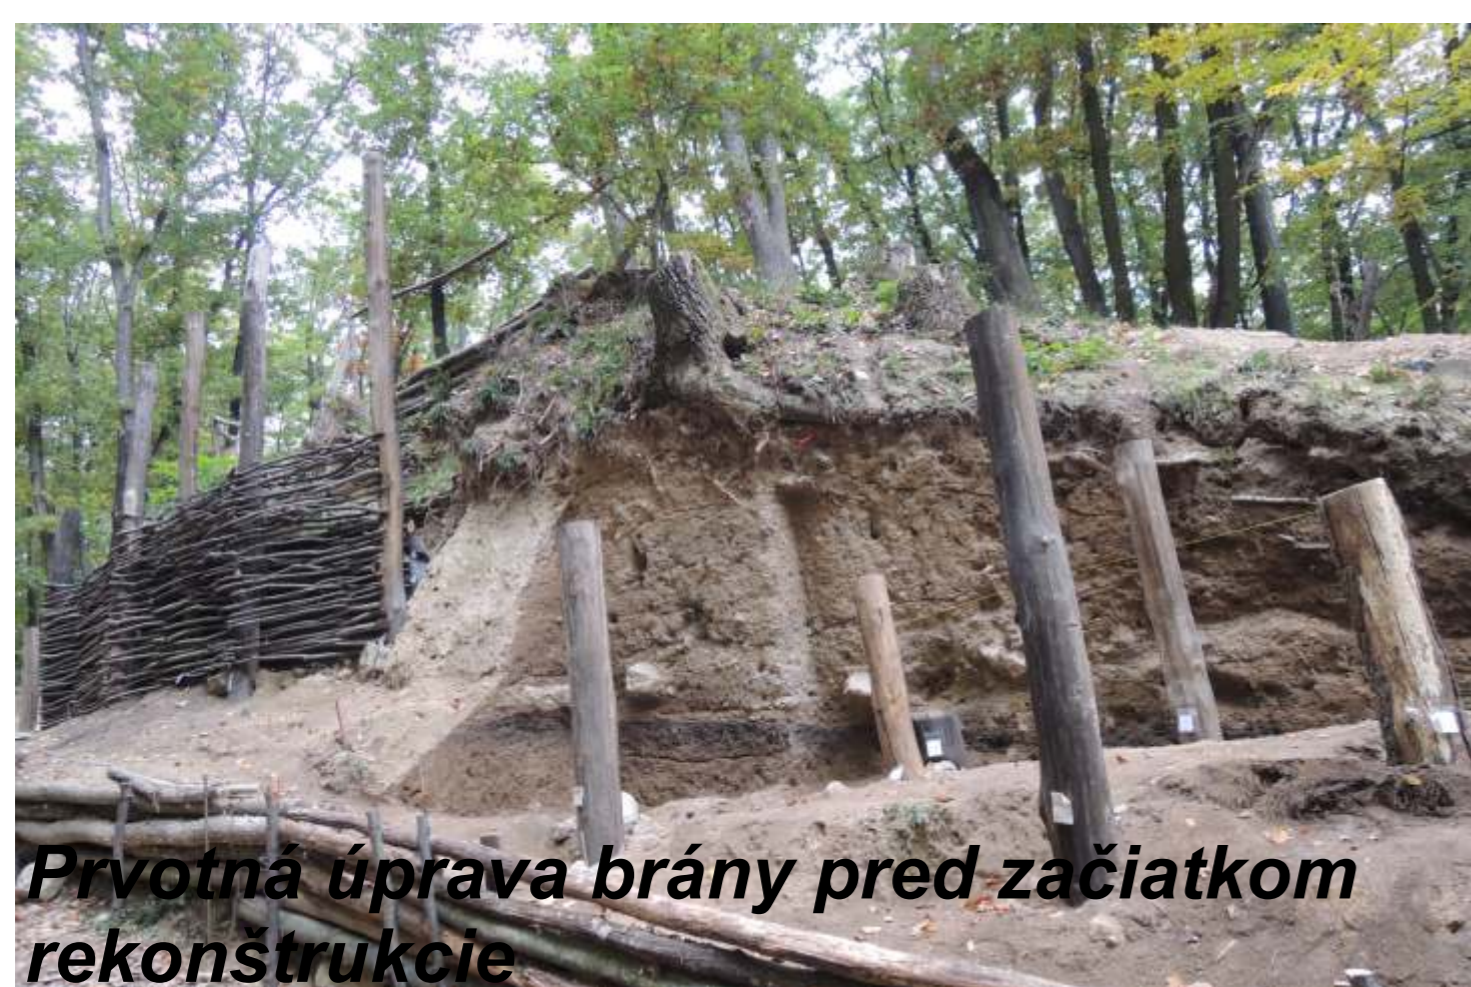
Prvotná úprava brány pred začiatkom rekonštrukcie

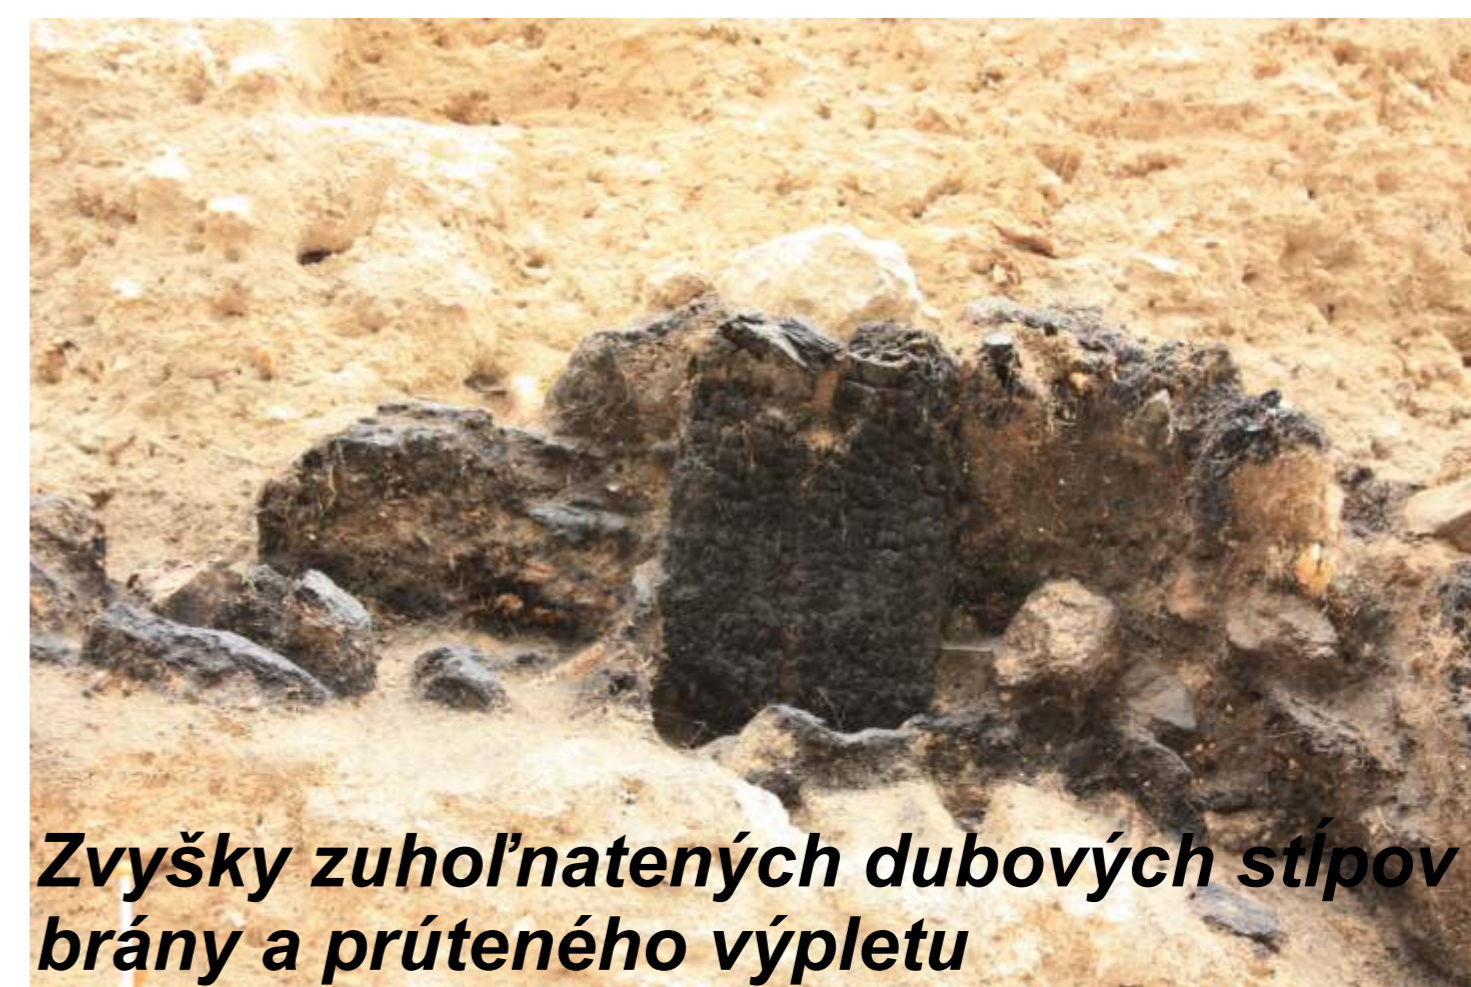
Zvyšky zuhoľnatených dubových stĺpov brány a prúteného výpletu

Sondáže v rokoch 1962 a 2005 zistili, že ruiny východnej brány hradiska Valy skrývajú dobre zachovalé zuhoľnatené pozostatky drieb, ktoré umožnia rekonštrukciu pôvodného vzhľadu tejto monumentálnej stavby. Počas vykopávkov v rokoch 2005, 2009-2015 boli preskúmané zvyšky vežovej brány kliešťového typu so zadným obranným koridorom. Val chránený priekopou bol vybudovaný zo zrubových drevených komôr, vyplnených kamením, hlinou a drevenými roštmi. Steny násypu brány pokrývala prútená košina na stĺpovej osnove. Jadrom konštrukcie brány boli štvorice stĺpov, obložených zrubovou väzbou. Cez hradisko viedla diaľková komunikácia z Nitrianska na Považie a ďalej na Moravu.

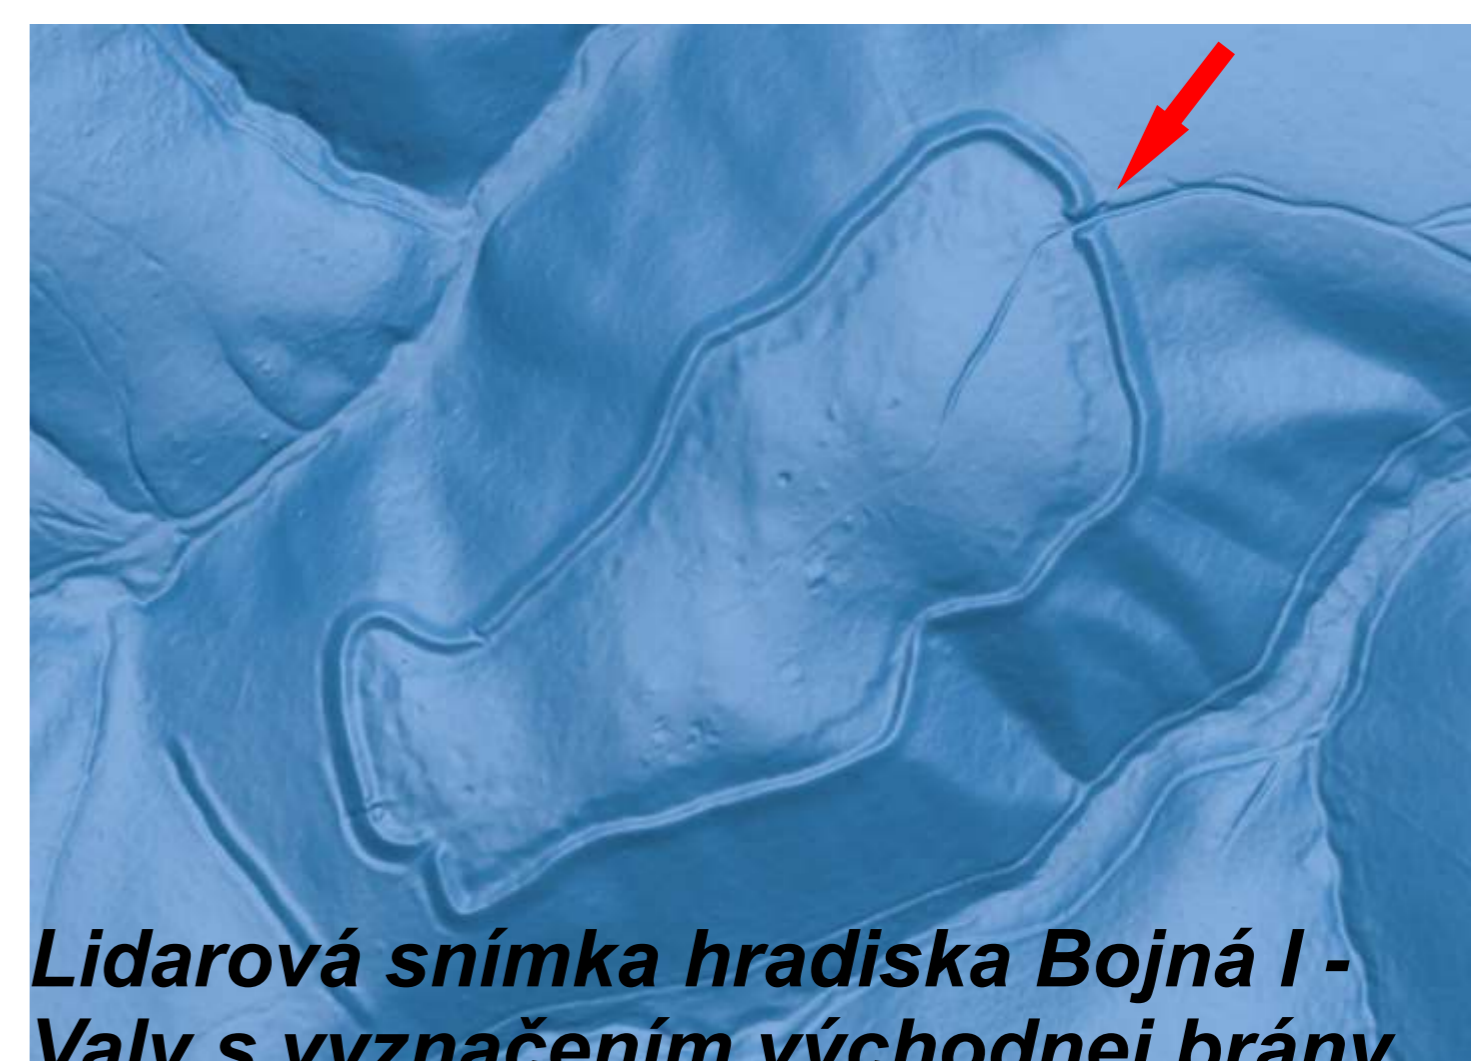
Lidarová snímka hradiska Bojná I - Valy s vyznačením východnej brány
