## Hrad Lietava

Miesto výskumu: Lietava

Druh výskumu: pamiatkový výskum

### Výsledky výskumu.

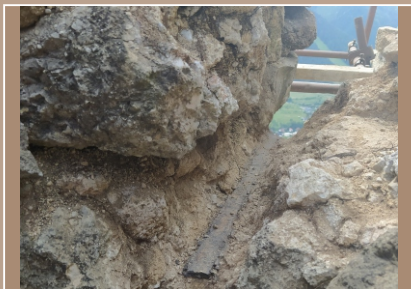
Hrad Lietava, sonda 9C/2022.

Archeologický výskum hradu Lietava pokračoval 13 výskumnou sezónou. Zamerali sme sa na miestnosť vedľa pekárne (sonda 55), priestor vstupu do pivníc horného hradu (sonda 40) a na korunu južnej steny Knižihého paláca (sonda 9C). Sonda 9C sa nachádzala na korune južnej steny Knižihého paláca. Nachádzali sa tam dve strielne a dva výlomy, tieto výlomy sme začistili. Na dne sme objavili 10cm širokú železnú pásovinu, neznámej funkcie. Rovnaký výlom sa nachádzal aj na západnej stene. Na severnej a východnej stene tieto výlomy neboli. Tieto steny smerovali do vnútra hradu a do priepasti. Železné predmety sa nachádzali iba v stenách, ktoré priamo mierili na prístupovú cestu do hradu. Ich funkcia a prepojenie na strielne sme je neisté. Sonda 40 pri vstupe do pivníc odkryla točité schodisko do interiéru paláca. Základy schodiska sú pristavané ku staršiemu gotickému múru s klenbou, ktorý pravdepodobne súvisí s klenbou zachytenou v pozdĺžnej bašte. Šírka renesančného múru schodiska je 60cm a bola vybudovaná do renesančného zásypu. Gotický vstup bol už nefunkčný. Schodisko ma šírku pri prahu 90cm a v točení 50cm je nepravidelné a zabezpečovalo spojenie pivníc s podlažiami severného paláca. Sonda 55 mala formu zisťovacieho rezu 55A (2021) Cieľom je sanovať východnú stenu tejto budovy. V sonde 100 x 200cm sme sa dostali zatiaľ do hĺbky 150cm. V roku 2022 sme preskúmali druhú polovicu tohto priestoru až po skalnú stenu. Nepotvrdili sme vstup do miestnosti západne od sondy 55. Zásyp tvorí hnedozem, ktorá je homogénna, v spodnej časti začína vrstva kamennej deštrukcie. V sonde sa zachytilo aj menšie množstvo nálezov v SZ rohu ide najmä o zlomky renesančných komorovitých kachlíc s geometricko-rastlinnými motívami. Tieto pochádzajú z konca 16.-17. storočia.

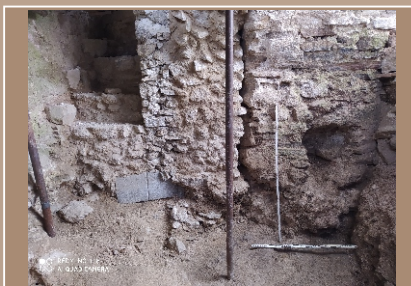
Hrad Lietava, sonda 40/2022. Južný profil.

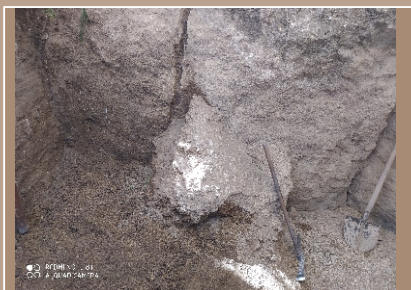
Hrad Lietava, sonda 55B/2022. Západný profil.

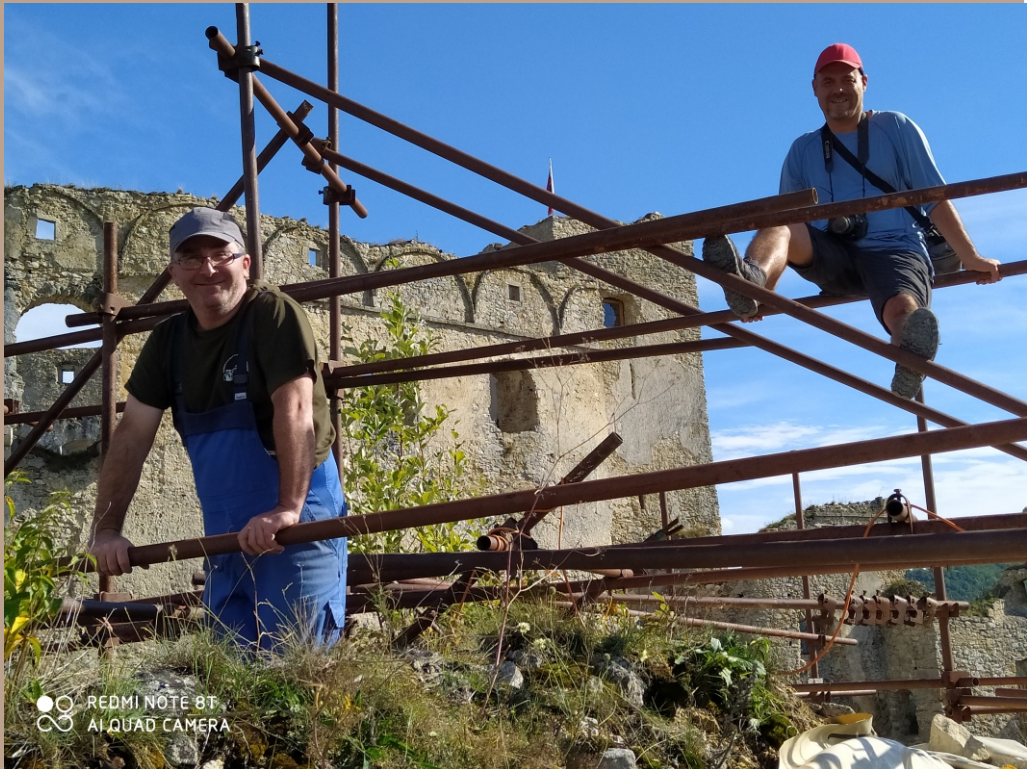
Hrad Lietava. Archeologický výskum. Pracovný záber. M. Šimkovič a L. Chobot pri diskusii na vrchole Dubovej bašty. Výber renesančných komorovitých kachlíc zo sondy 55B z výskumu 2022 (1. motív rozety, 2. motív šupín, 3. mriežkový motív).
