Výskum rímskeho kastela v Iži
4. 6. 2008 – 2. 9. 2008

Úloha riešená s podporou vlády Slovenskej republiky

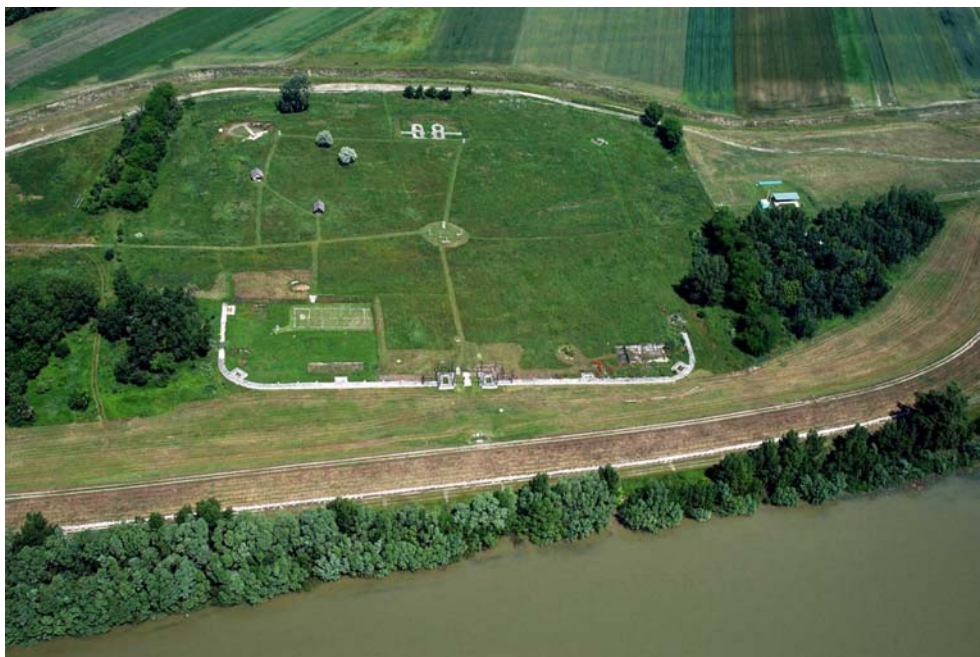
Obr. 1. Letecký pohľad na areál rímskeho kastela v Iži.

Archeologický výskum tejto pamiatky sa v poslednom období organizoval formou medzinárodných letných univerzít študentov archeológie a týmto spôsobom sa sčasti realizoval aj v roku 2008. Sústredil sa do priestoru kúpeľov, ktoré sa nachádzali v juhovýchodnej časti kastela (obr. 1).

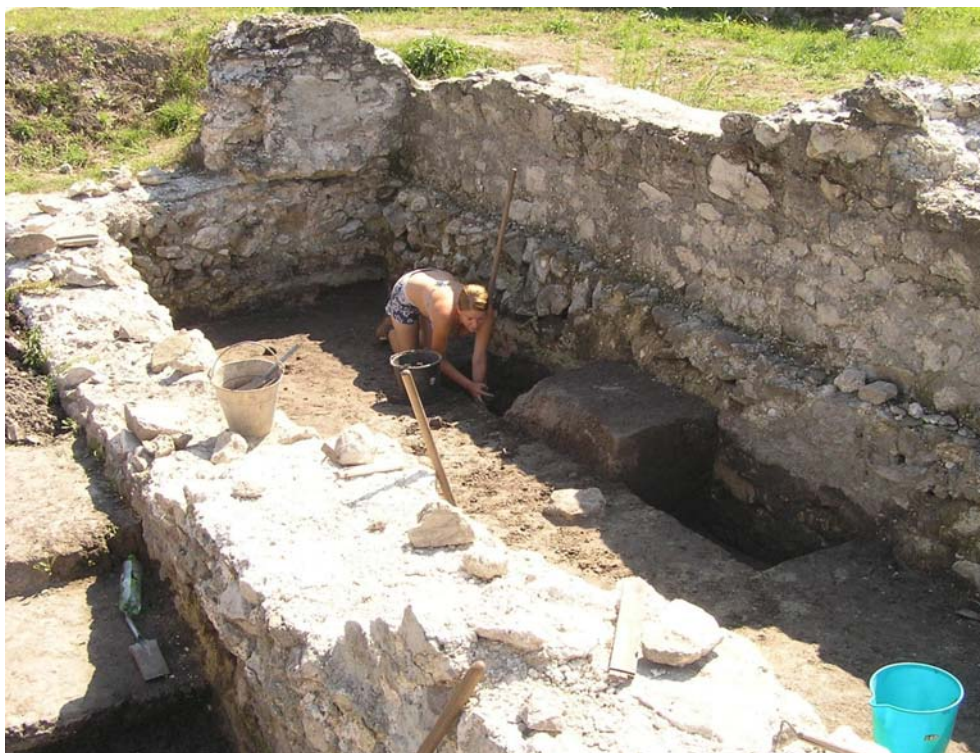
Obr. 3. Zachované časti múrov v juhovýchodnej časti kúpeľov.

Kúpele tvorili rozsiahly stavebný komplex s pôdorysom o rozmeroch približne 20 x 40 m, členený na viaceré väčšie i menšie miestnosti. V súčasnosti sa skúma ich južná časť na ploche 25 x 20 m (obr. 2). Doterajšie výsledky potvrdili, že boli postavené súčasne s hradbami a ostatnými dôležitými budovami vnútornej zástavby kamenného kastela koncom 2. storočia po Kr. Ich obvodové i priečne múry o hrúbke 70-90 cm, postavené z lomového vápencového kameňa ukladaného do riadkov na kvalitnú vápennú maltu, mali základy zapustené do hĺbky 100-120 cm. Nadzemné časti múrov sa zachovali miestami do výšky 120-130 cm, väčšinou však boli vylámané po úroveň základov. Napriek tomu patria k dosiaľ najzachovalejším architektonickým zvyškom v areáli kastela. Stopy po ich omietnutí z vnútornej ani z vonkajšej strany sa nezistili (obr. 3).

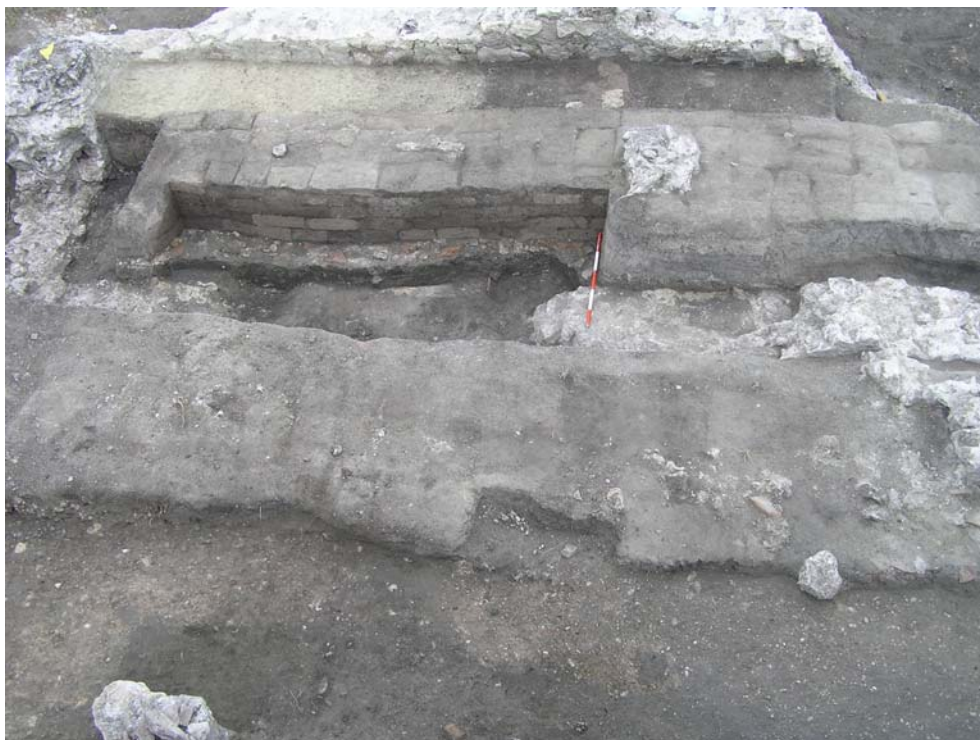
Obr. 4. Základy zvýšenej podlahy z nepálených tehál v juhovýchodnej časti kúpeľov.

Koncom 3. alebo začiatkom 4. storočia sa uskutočnila ich rozsiahla prestavba. Vtedy bola úroveň podlahy vo viacerých miestnostiach zvýšená o viac než 90 cm. Jej pevný základ tvorilo niekoľko vrstiev z nepálených alebo slabo vypálených tehál, ktoré sa vyrábali na mieste. Na ňom boli uložené vrstvy z lomového kameňa spájané vápennou maltou. Vrchná časť bola z liatej vyhladenej malty – pavimentum, ktorá sa zachovala len vo fragmentoch (obr. 4-5). V deštrukčných vrstvách sa našlo množstvo zlomkov maľovaných omietok zo stien kúpeľov. S prestavbou zrejme súvisí vrstva rozlámanej strešnej krytiny odkrytá v západnom exteriéri (obr. 6). Z nej pochádza aj unikátny zlomok s odtlačkami dvoch pečatných prsteňov (obr. 7). V jednom z nich bola vsadená gema so ženským portrétom (obr. 8).

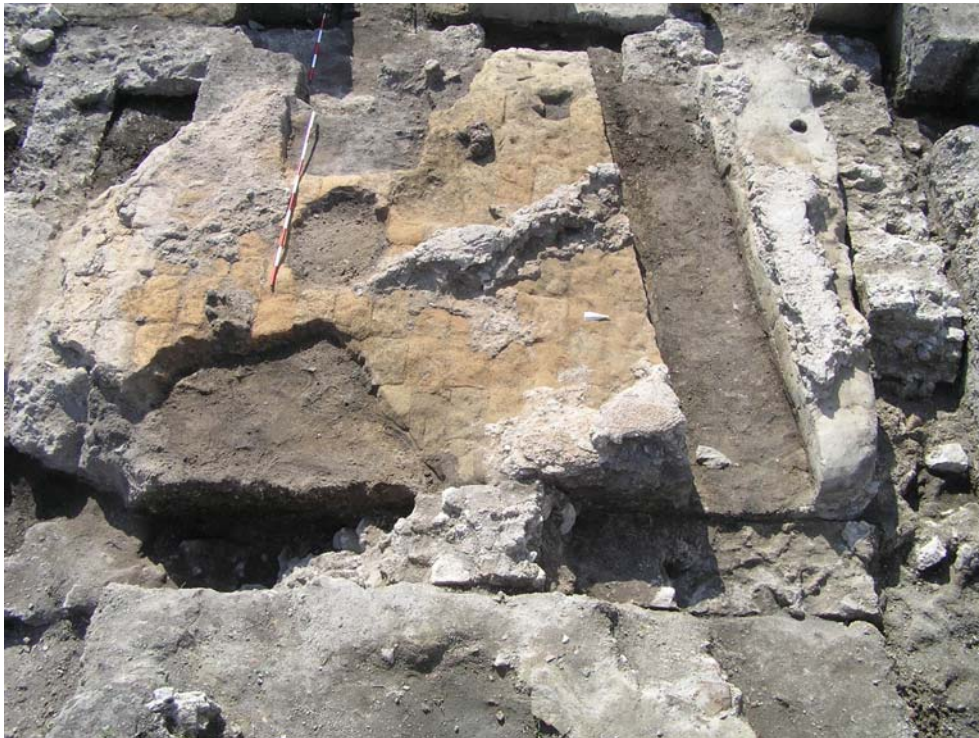
Obr. 5. Základy z pálených tehál a zvyšky murovanej podlahy porušené mladšími zásahmi.

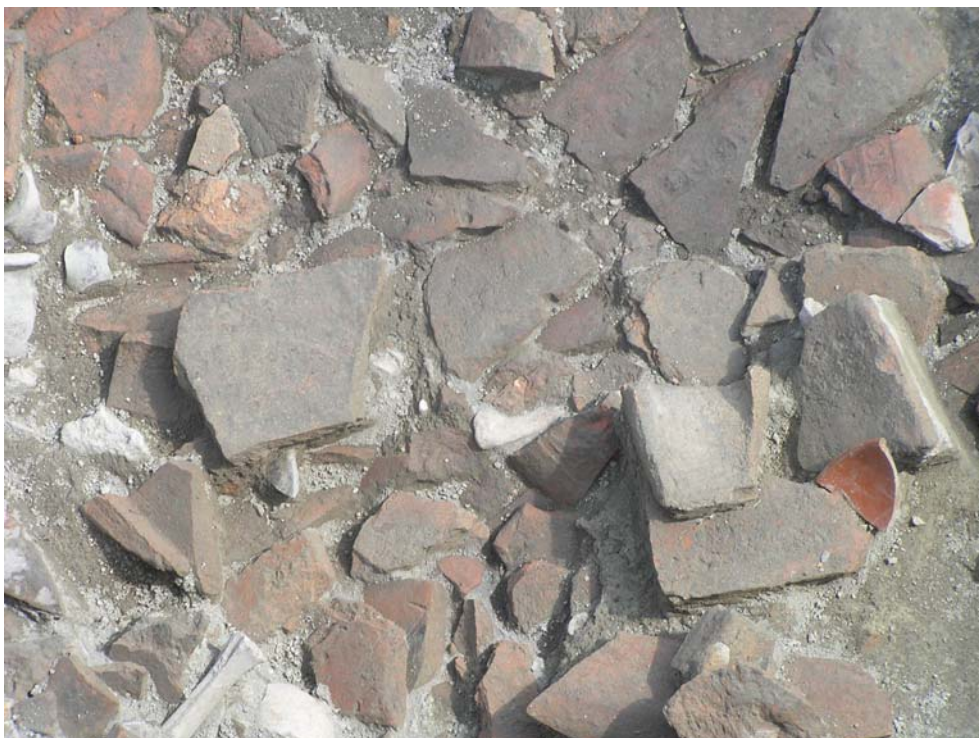
Obr. 6. Vrstva rozlámanej strešnej krytiny.

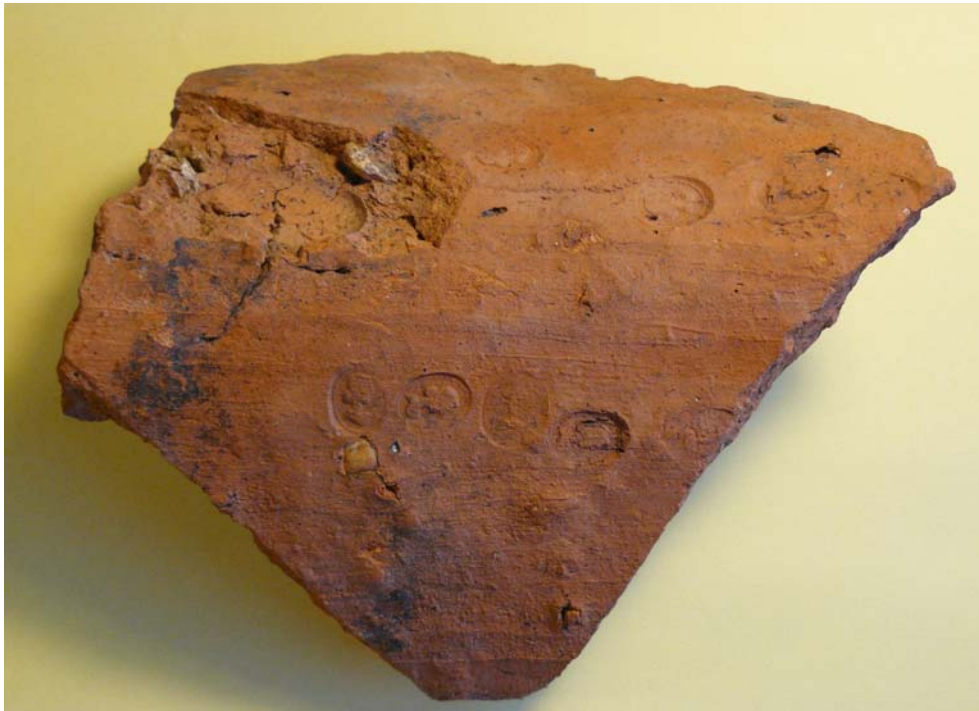
Obr. 7. Unikátny fragment strešnej krytiny s odtlačkami pečatných prsteňov.

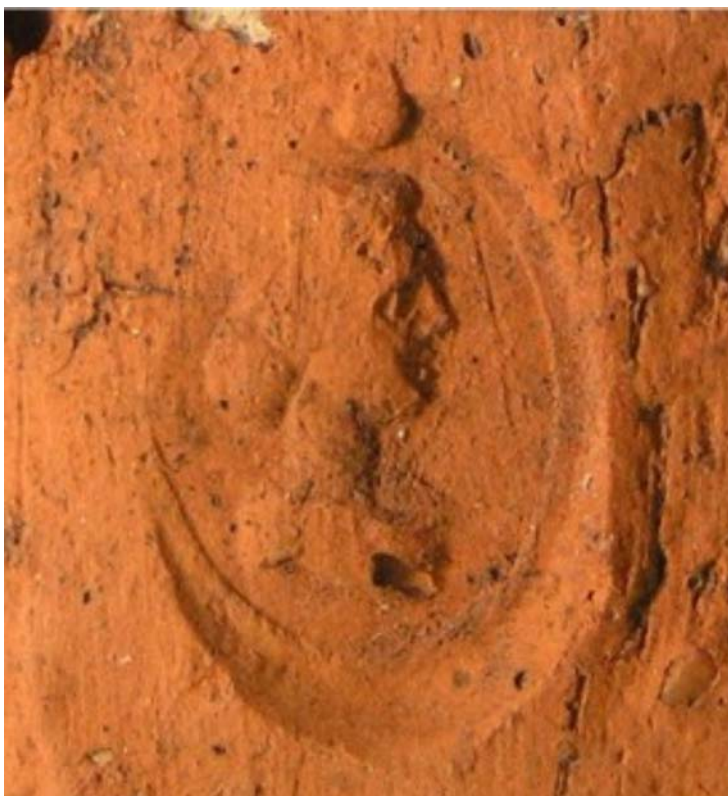
Obr. 8. Odtlačok gemy pečatného prsteňa so ženským portrétom.

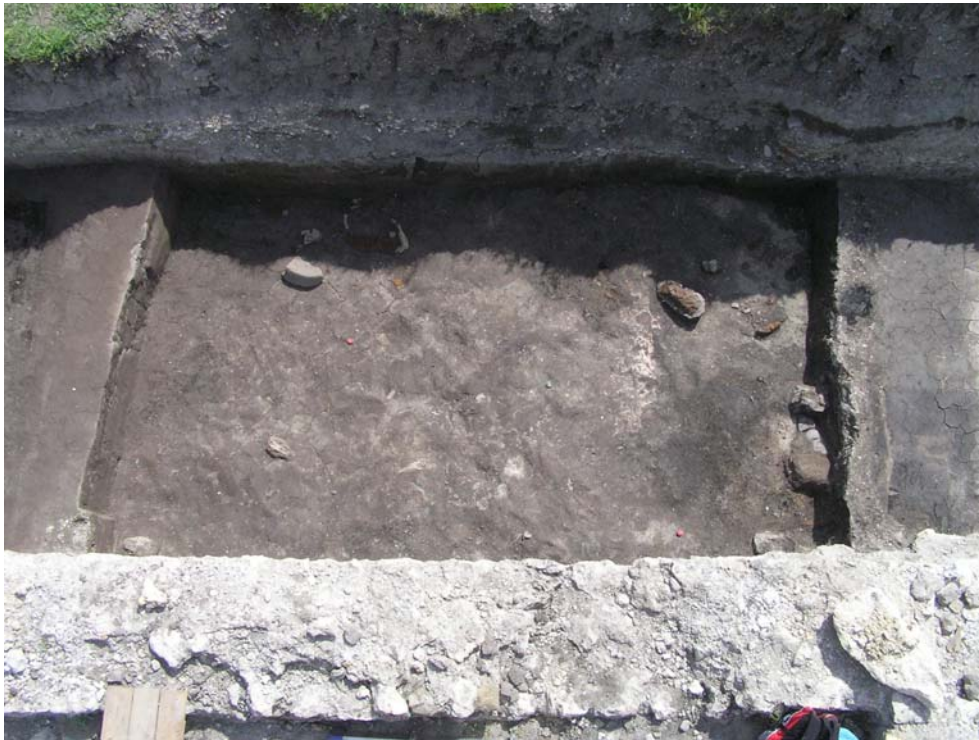
Obr. 9. Zániková vrstva s nálezmi na podlahe miestnosti kasárne drevozemného tábora.

Hlbšie pod úroveň kúpeľov sa skúmali zachované časti kasárenských stavieb staršieho drevozemného tábora z obdobia markomanských vojen, datovaného do rokov 175-179 po Kr. Ich steny boli postavené z nepálených tehál, podlahu v miestnostiach tvorila vrstva udupanej hlíny, na varenie a kúrenie slúžili malé piecky. V zánikovej vrstve na podlahe jednej z miestností ležali početné nálezy – rozlámané keramické nádoby, tri mince, bronzové spony a ďalšie súčasti výzbroje a výstroja vojakov (obr. 9). Našli sa tu i viaceré stopy podrážok z vojenských sandálov okovaných železnými klincami (obr. 10).

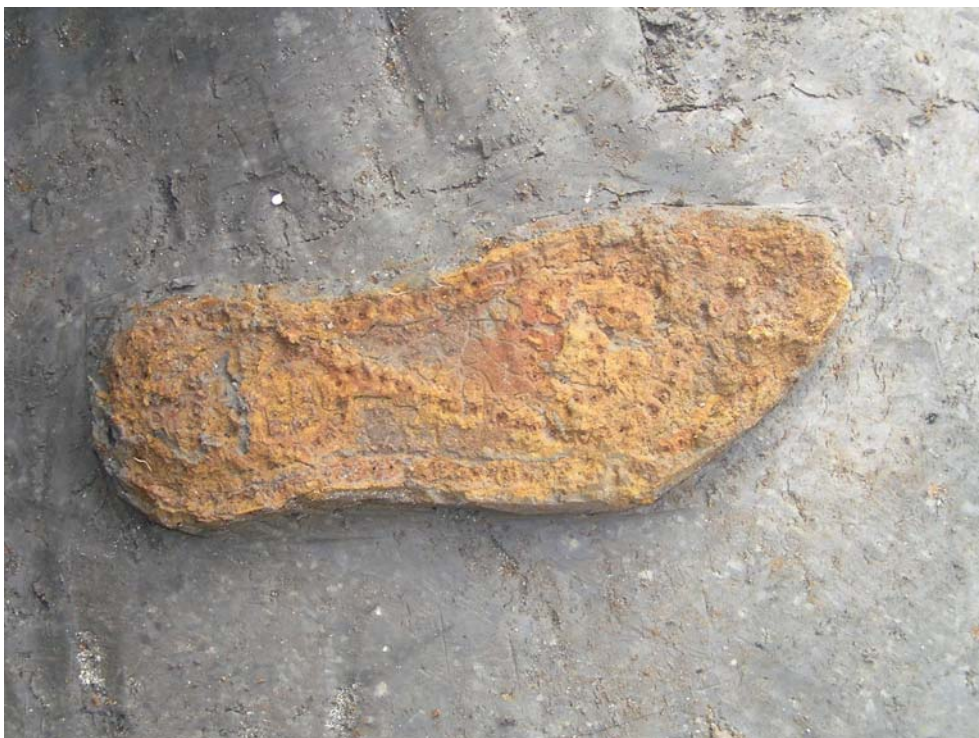
Obr. 10. Stopa podrážky z vojenského sandála.
