Názov stavby: „**R1 – severný obchvat – v Banskej Bystrici**“

**Banská Bystrica, miestna časť Senica (okr. Banská Bystrica), poloha
pravobrežie Selčianskeho potoka**

Číslo výskumu: **99/2009**

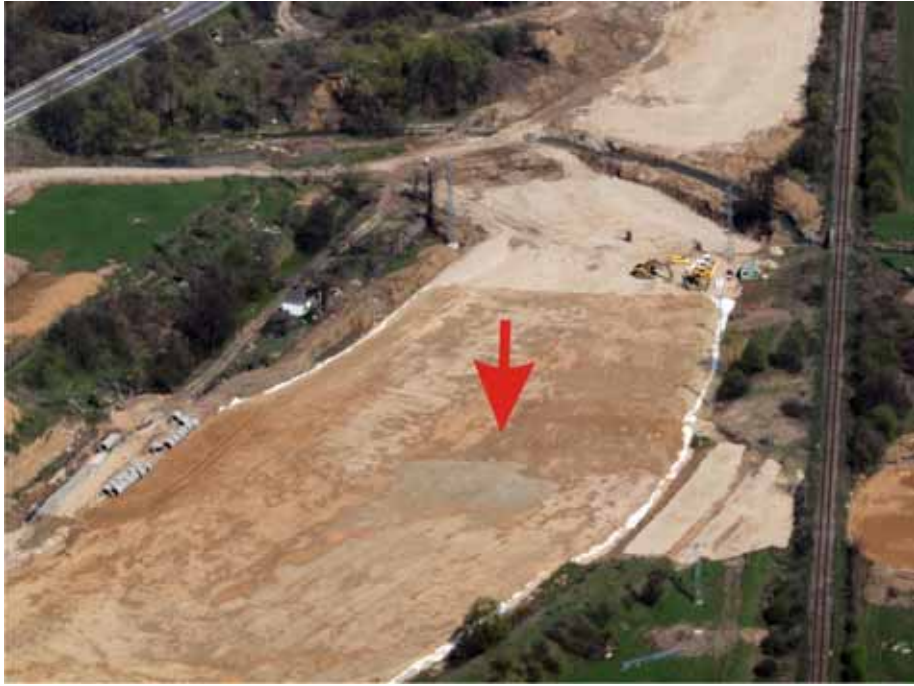
Obr. 02. Banská Bystrica, R1-severný obchvat. Letecký pohľad na slovanskú osadu v km 4,2.

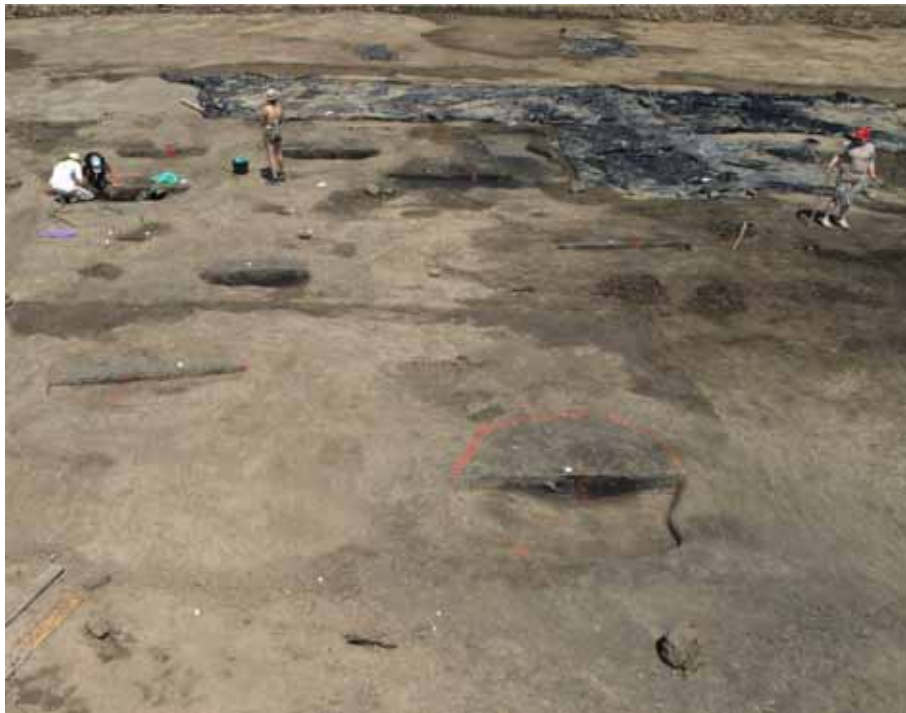
Obr. 03. Banská Bystrica, R1-severný obchvat. Pohľad na slovanskú osadu v km 4,2 počas výskumu.
