Hrad Hrušov

Miesto výskumu: Hostie

Poloha: Hrad Hrušov

Rok výskumu: 2020

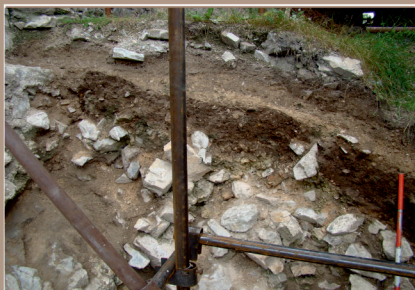
Hrad Hrušov, sonda 6/2020, severný profil zášpy v priestore narušenom v druhej polovici 20. storočia

V roku 2020 sa uskutočnila ôsma sezóna archeologického výskumu hradu Hrušov. V tomto roku sme pokračovali vo výskume južnej steny hranolovej delovej bašty. V priestore hranolovej delovej bašty sme vykopalí 3 zisťovacie rezy (sondy 6A, 6B a 6C/2020). Cieľom bolo identifikovať južnú stenu bašty. Sondy sme začistili až po skalne podložie. V priestore sondy 6A sme na západnej stene zdokumentovali náznak priečky, ktorý bol uskutočnený počas obnovy v rokoch 1928-1930. Šírka priečky bola 150cm. V sonde 6B sme zachytili zasekane skalné podložie možno základ hľadanej priečky. V sonde 6C sme bohužiaľ neidentifikovali žiadne stopy po neskororenesančnej priečke, pretože tento priestor prešiel obnovou v rokoch 1928-1930 a archeologické situácie tu boli zničené. Vo vnútri bašty sme zachytili kamenné základy priečky z čias obnovy T. G. Masarykom a zároveň aj drevený prah. Šírka dverí bola 120cm. Po bokoch sú stopy po drevených zárubniach. Interiér bašty bol skúmaný iba čiastočne v sonde 6B. Pod prachovou vrstvou sa nachádza vrstva kamennej suty. Pôvodná niveleta podlahy daného priestoru sa nachádzala vyššie a bola zničená pri prestavbe priestoru.

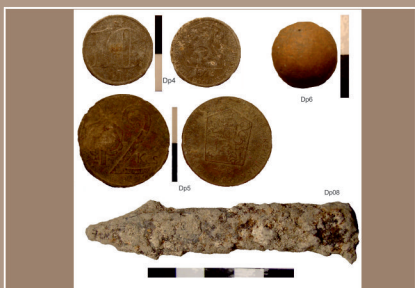
Hrad Hrušov, sonda 6/2020 výber drobných predmetov, mince z druhej polovice 20. storočia a hrot šípu z kuše zo 16. storočia

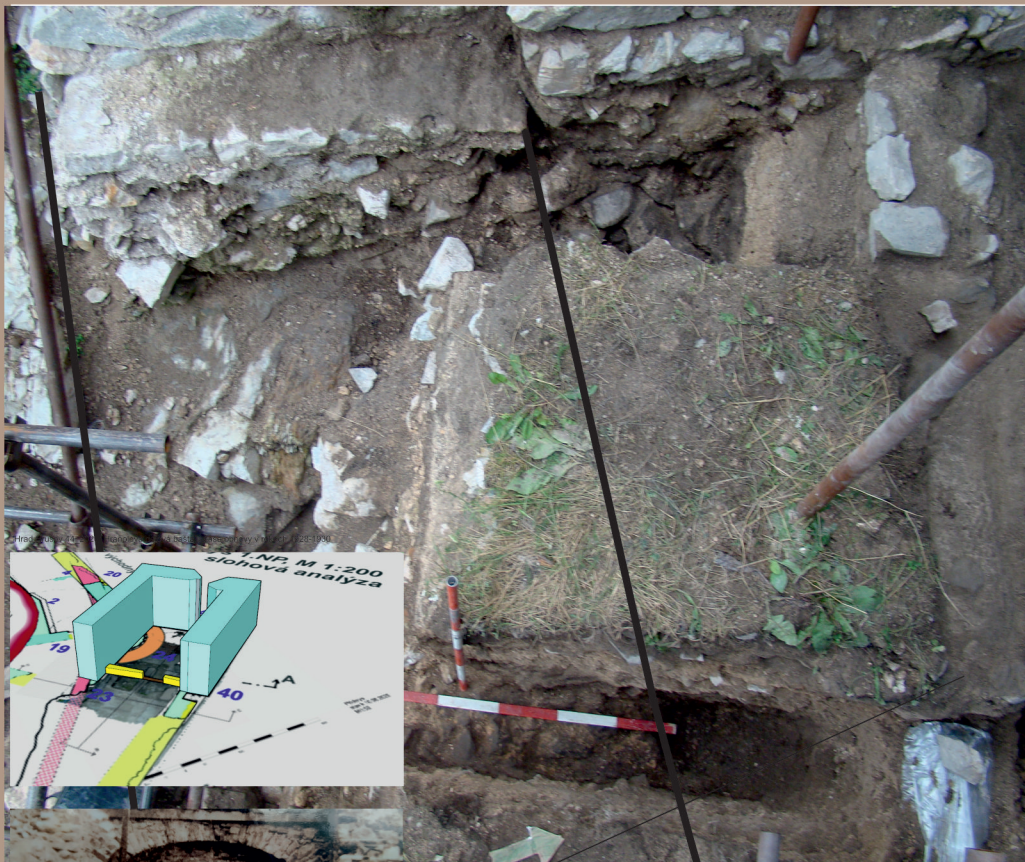
Masarykove naznačenie južnej steny hranolovitej bašty
