MPR KOŠICE - Poštová ulica

Miesto výskumu:
MPR Košice, stredné mesto

Druh výskumu: **záchranný**

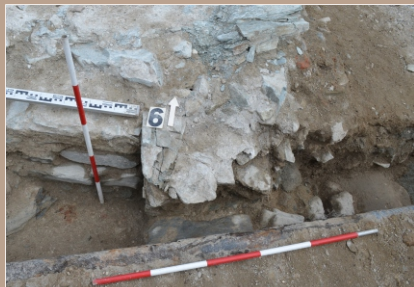
Situácia 6 - najstaršia hradba

Archeologický výskum v jarných mesiacoch roku 2017 bol realizovaný v MPR Košice na Poštovej ulici. Rekonštrukcia plynového rozvodu v západnej časti ulice od Mäsiarskej po Moyzesovu ulicu bola realizovaná súbežne s rekonštrukciou cestného povrchu. Ryha pre plynové potrubie bola orientovaná zo západu na východ. Výskumom bolo postupne odhalených 13 archeologických situácií (objekty, architektúry). Zdokumentované situácie môžeme charakterizovať ako pozostatky mestskej fortifikácie (situácia 1-6, 12), zástavbu stredovekej parcely (situácia 7-11) a zástavbu po asanácii opevnenia (situácia 13). Na západnom úseku ulice boli zdokumentované postupne všetky fázy opevnenia: najstaršia vnútorná hradba, jej rozšírenie, veža, parkánová hradba, kontraeskarpa, korvínovská hradba, vnútorné členenie bastiónu, čelo tupého bastiónu a na západnom konci asanovaný dom z konca 19. storočia. Vo východnej časti skúmaného úseku boli zdokumentované objekty súvisiace so zástavbou pôvodnej stredovekej parcely: parcelačný múr, odpadová jama, kamenný zaklenutý objekt, múr a zahĺbený objekt datovaný do 16. storočia.

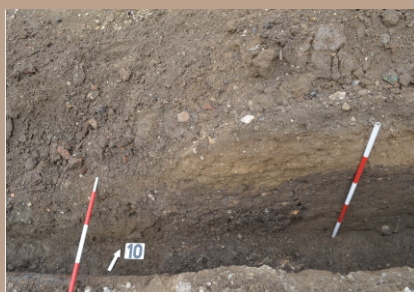
Situácia 10 - odpadová jama

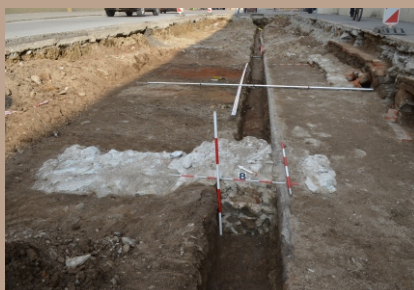
Situácia 8 - kamenný múr
Situácia 9 - zahĺbený objekt

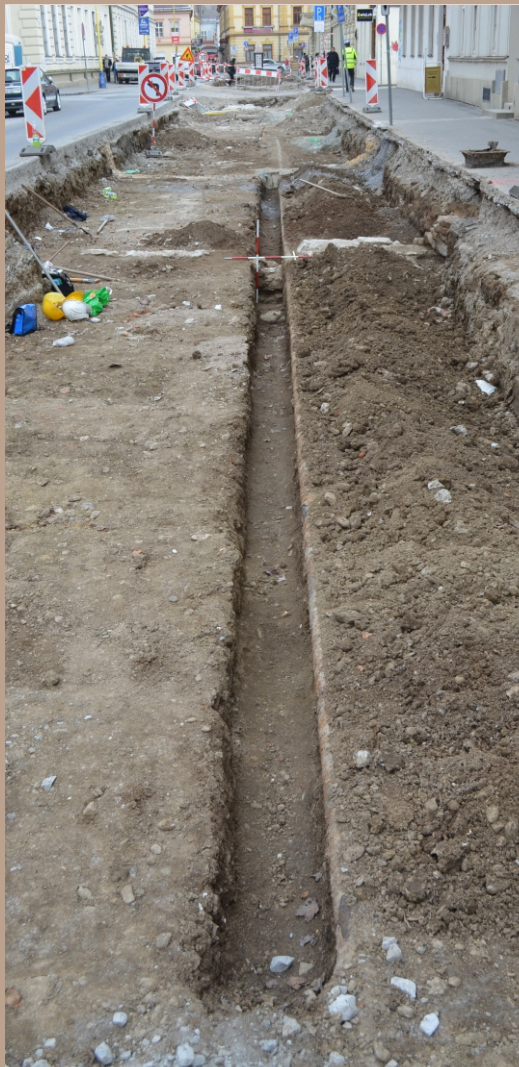
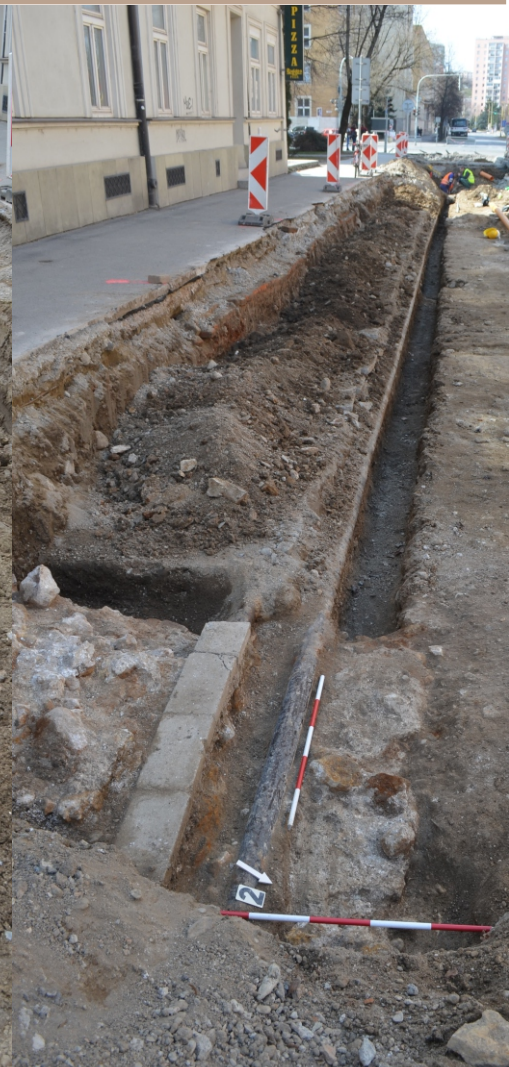
vľavo - trasa výkopu, pohľad na východ; vpravo - trasa výkopu, pohľad na západ
