Bratislava-Staré mesto („NKP Bratislavský hrad“)

**záchraný archeologický
výskum**

Výsledky výskumu

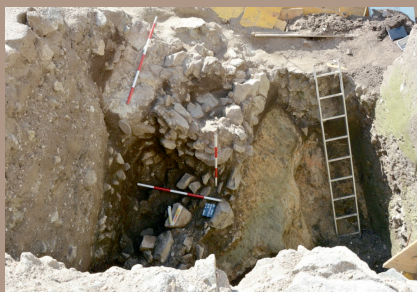
SZ bastión - deštrukcia architektúry
(doba laténska)

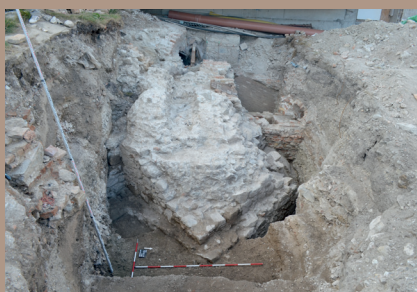
SZ nárožie paláca -
zvyšky architektúr z 12.-14. stor.

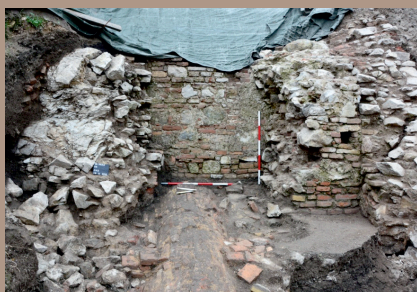
Ústie barokovej chodby s prístavbami

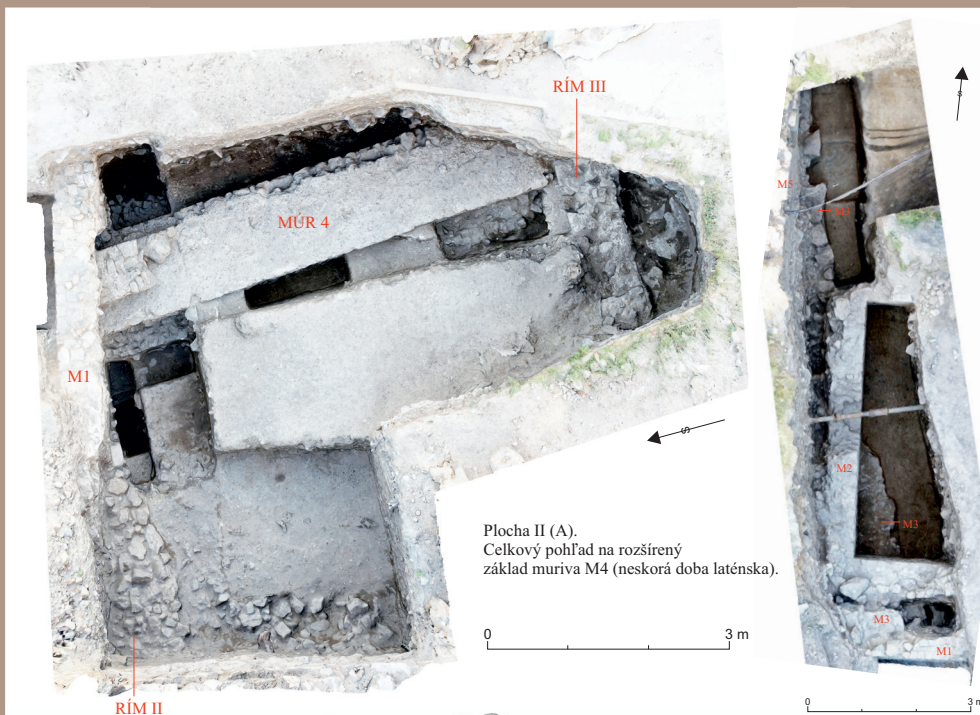
Plocha II (A).
Celkový pohľad na rozšírený
základ muriva M4 (neskorá doba laténska).

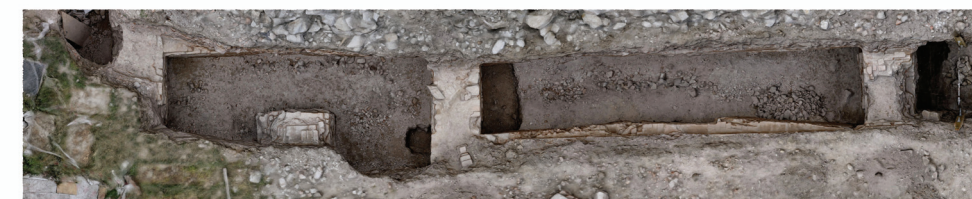
Severná a horná východná terasa. Časť preskúmaných architektúr - murivá M3 a M4
z neskej doby laténskej (hore vľavo a vpravo) a základové murivá barokového Tereziána (dole).
